ZÁVÄZNÉ ROZHODNUTIE HLAVNÉHO TECHNIKA

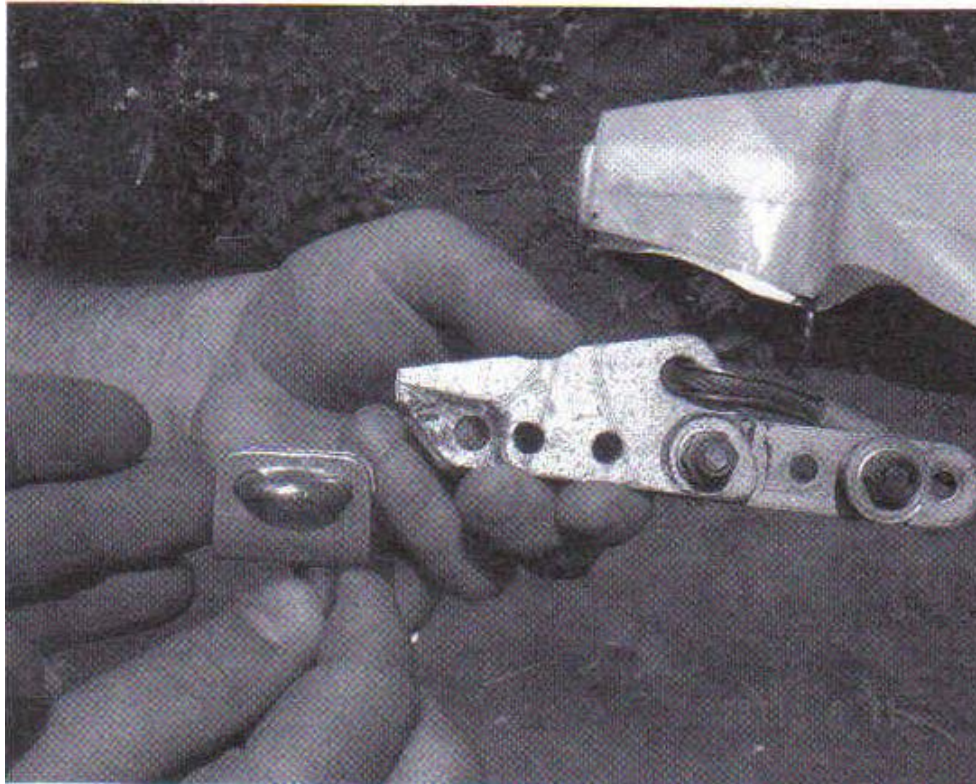
Por. číslo	Obsah Informácie	Platnosť	Týka sa	Poznámka
13.	<p>Dňa 11.6.2011 došlo v Českej republike k nehode MZK s tragickým následkom. Počas letu MZK typu MW155 došlo k deštrukcii telesa duralového napináku (v mieste kritického prierezu háku napináku) a z dôvodu, že tento napinák nebol správne zaistený čapom na konci kýlového nosníka krídla, došlo k úplnému uvoľneniu napínania priečnika, tým k úplnej zmene letovej geometrie krídla, po ktorom nasledoval pád MZK na zem.</p> <p>Doporučené opatrenia:</p> <ol style="list-style-type: none">1. U – profil, do ktorého sa zasúva teleso duralového napináku musí byť ku kýlovému nosníku upevnený dvomi skrutkami (neumožní sa tým otočeniu U – profilu pri montáži a vylúči sa tým možnosť nesprávnej montáže telesa napináku a zaisťovacieho čapu)2. Systém zaisťovacieho čapu musí byť spoľahlivý bez možnosti uvoľnenia čapu (skrutky) z otvoru pre zaisťovací čap.3. Vykonať vizuálnu kontrolu celého telesa duralového napináku s dôrazom na okolie všetkých otvorov v tomto telese. Pri podozrení na výskyt trhlín, teleso vymeniť za nové pri dodržaní rozmerových a materiálových hodnôt telesa napináku.4. Vykonať prídavné zaistenie telesa napináku napríklad paralelným poistením pevnostnou šnúrou vedenou cez očnice napínacích lán priečnika a ukotvenou na pevnej časti konca kýlového nosníka krídla.5. U MZK kde je možné poškodenie konca kýlového nosníka krídla vrtuľou realizujte opatrenia uvedené v záväznom rozhodnutí hlavného technika p.č.2 (viď www.laa.sk časť Správa LŠZ časť Záväzné opatrenia HT a RLP).6. Systém zmeny geometrie krídla u ZK zmenou polohy priečnika musí byť spoľahlivý a musí vylúčiť úplne uvoľnenie priečnika z prednej (zadnej) letovej polohy priečnika.	Trvalá pri každej montáži	Obecne všetkých MZK a ZK konštruovaných s napínaním priečnikov <hr/> typ MW (117,155,167,197): 1.OM-H003 L'udo Dado 2.OM-H005 Walter Töpfer 3.OM-H008 Miroslav Meliška 4.OM-H012 Jozef Sajan 5.OM-H013 Jozef Konečný 6.OM-H017 Emil Polák 7.OM-H025 Milan Škrinár 8.OM-H028 Igor Kaniak 9.OM-H029 Futurum, s.r.o 10.OM-H033 Ivan Valný 11.OM-H039 Urban Škotta 12.OM-H040 Milan Greguš 13.OM-H041 Miroslav Ondrašovič 14.OM-H046 Filip Breza 15.OM-H047 Jaroslav Brezina 16.OM-H049 Bohumil Mikulovský 17.OM-H056 Ján Fedor	Vydané 30.7.2011

Obr. 1 – Deštrukcia duralového telesa napínaču
Uverejnené v časopise Pilot LAA ČR, 7/2011.
