# Z Á V E R E Č N Á S P R Á V A

o odbornom vyšetrowaní leteckej nehody

lietajúceho športového zariadenia typu **Gradient / BiGolden 3 42**

poznávacej značky **OM – P704**

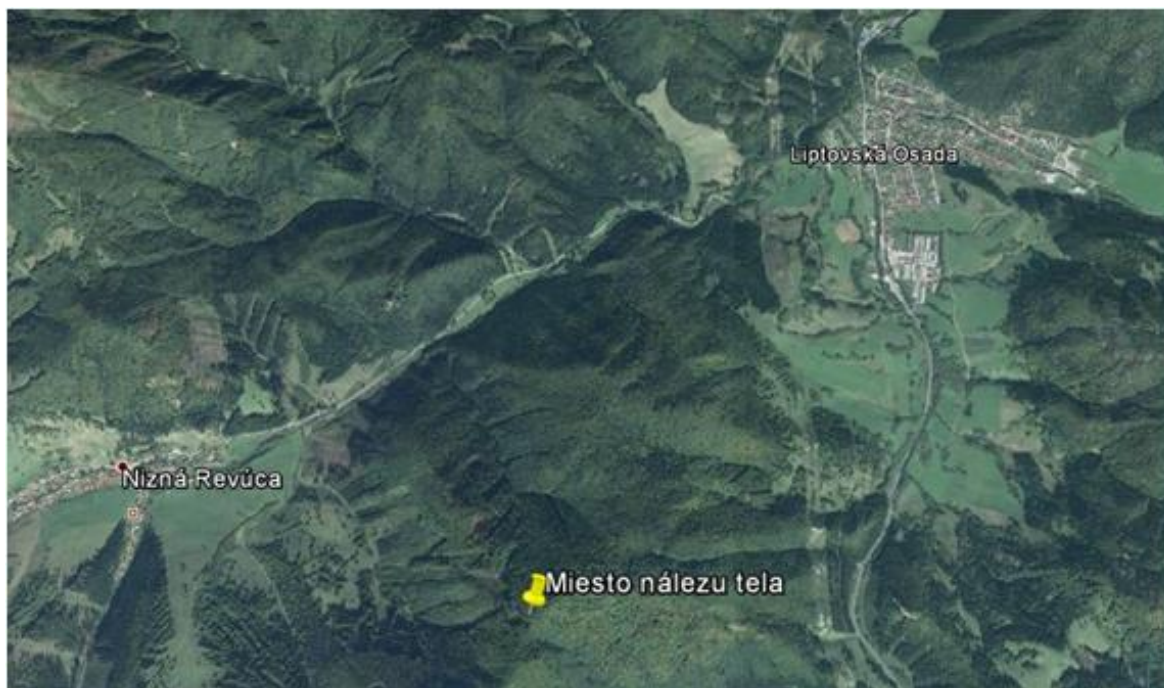
Pilot dopadol na rúbanisko v oblasti vrcholu Smrekovice (N 48° 55'35,9 '' E 019° 14'14,5'').
