# Z Á V E R E Ć N Á S P R Á V A

o odbornom vyšetovaní leteckého incidentu  
lietajúceho športového zariadenia typu **závesný klzák** Moyes - Xtralite 164

Evidované „Leteckým a námorným vyšetovacím úradom“ pod ev. č.: SKI2017048

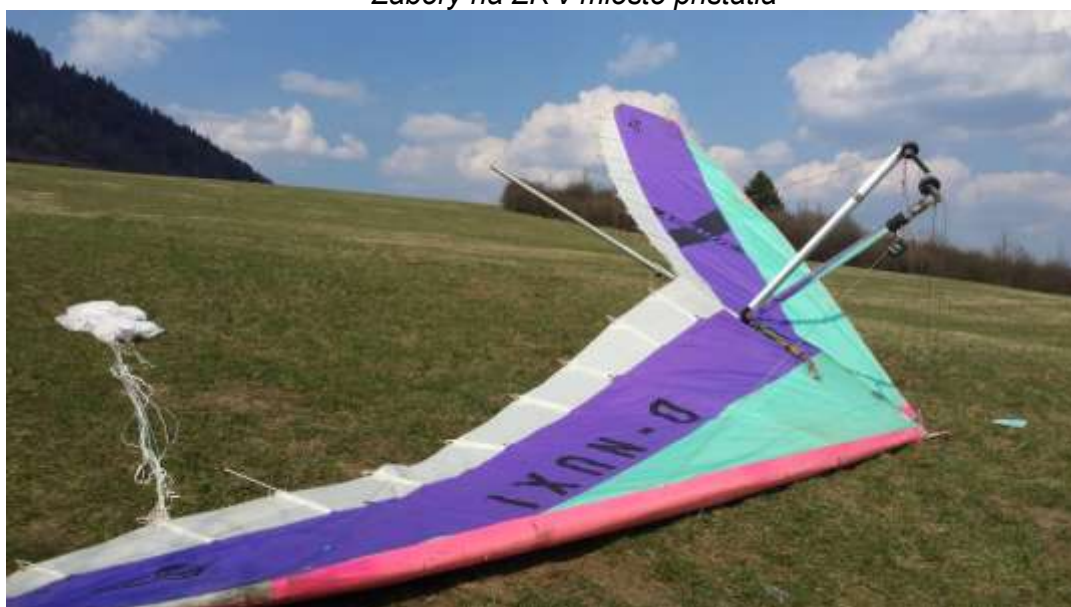
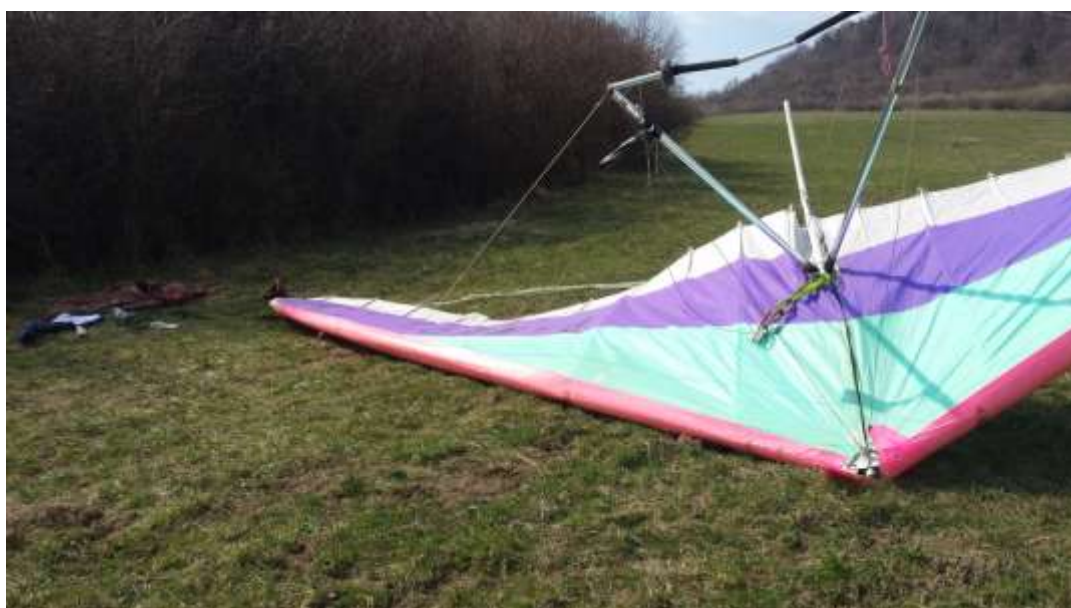
ZK bol pri leteckej udalosti poškodený.

*Zábery na ZK v mieste pristatia*

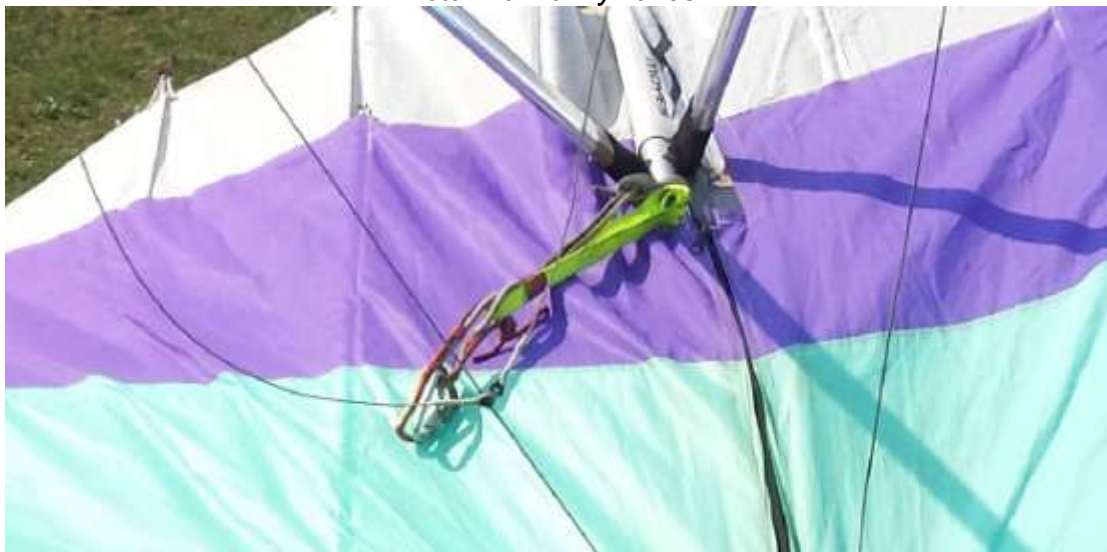
*Detail na hlavný záves ZK*

Pilot mal po takejto úprave upnuté karabíny k oku vytvorenému z popruhu záložného padáku a nie k oku postroja pilota. Inštruktor pri štarte po požiadaní pilota pripol tieto karabíny k hlavnému závesu rogala, ktorý tvorili dve ploché slučky predĺžené lanovými slučkami.

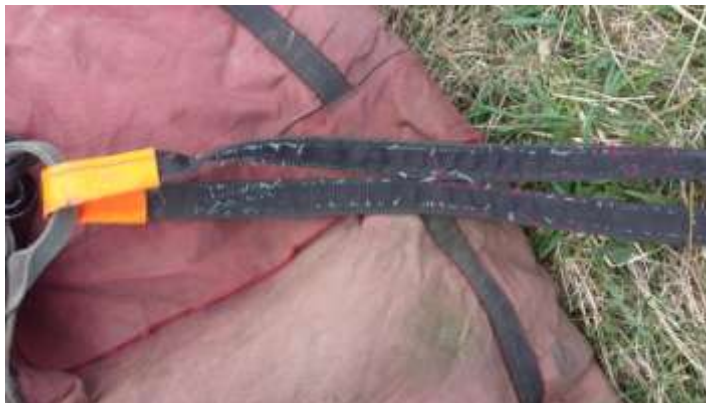
Pilot mal neštandardne, podomácky upravený prípojný popruh záložného padáku, čo vytvorilo podmienky k vzniku leteckého incidentu. Oko popruhu záložného padáku bolo rozpárané, popruh bol prevlečený cez hlavné pútacie oko postroja a opätovne zašité. Toto prešitie nebolo technologicky zvládnuté tak, aby vyhovovalo požadovanému

zaťažení a samotná úprava z praktického hľadiska nemá význam. Takýto spôsob spojenia nie je vyhovujúci, pretože pri použití záložného padáku dochádza v oku spojovacieho popruhu k treniu, ktoré môže spôsobiť poškodenie popruhu a oka postroja alebo jeho prepálenie pri napnutí. Pre spojovanie dvoch textilných popruhov navzájom je nutné použiť oceľovú karabínu k tomu určenú.

*Detail rozpáraného popruhu prevlečeného do oka postroja*

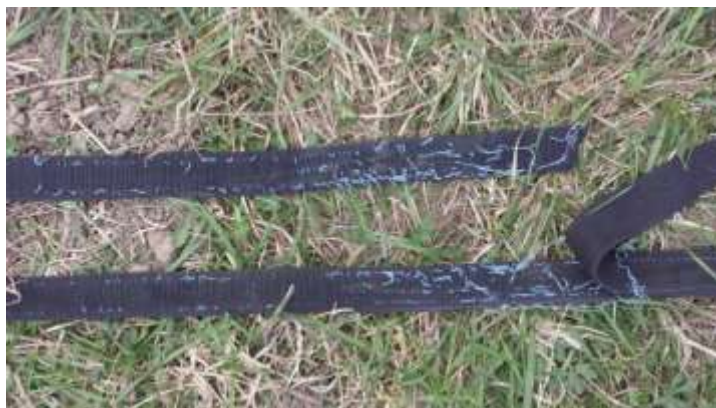
*Detail rozpáraného popruhu*

- Neodborná úprava uchytenia záložného padáku, čo vytvorilo predpoklad k chybnému zaisteniu karabín hlavného závesu pilota o oko vytvorené popruhom záložného padáku. Pilot bol zavesený iba za oko spojovacieho popruhu záložného padáku, ktorého šitie bolo vykonané neodborne a počas letu sa v dôsledku zaťaženia rozpáralo.
- Nevykonanie registrácie a technickej prehliadky závesného klzáku. Pri technickej prehliadke vykonanej technikom LAA SR by bolo s vysokou pravdepodobnosťou včas odhalené riziko neštandardnej úpravy uchytenia záložného padáku.

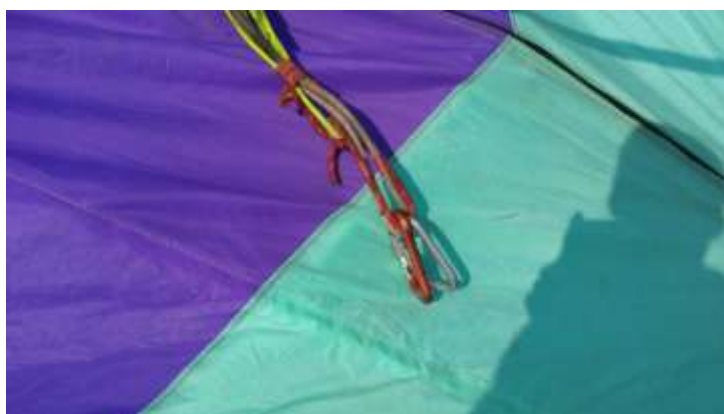
*Detail hlavného závesu a karabín, ktoré boli pripojené na oko vytvorené popruhom záložného padáku*

- Neupnutie spojovacích karabín do hlavného závesu (oka) postroja, ale na oko vytvorené popruhom záložného padáku.

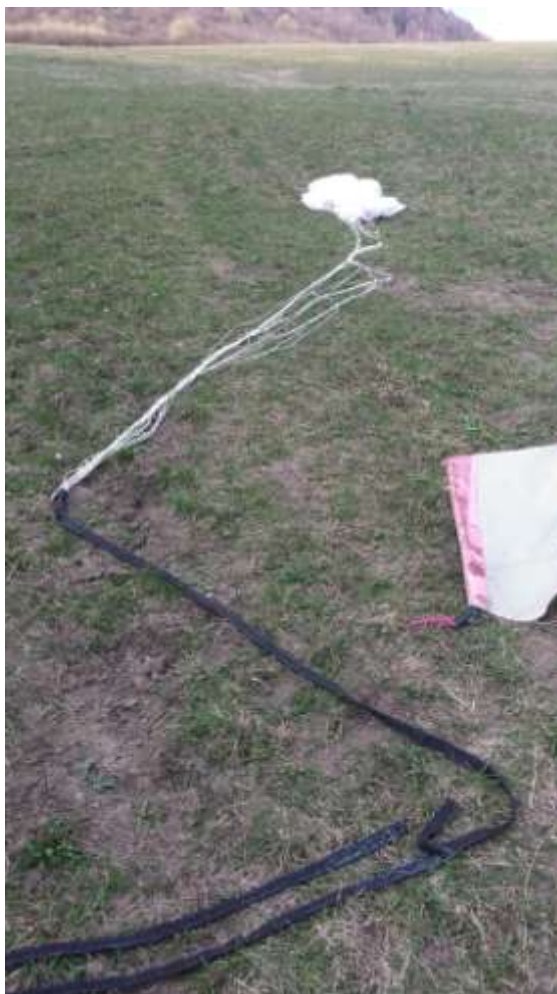
*Záber na záložný padák a rozpáraný popruh záložného padáku*

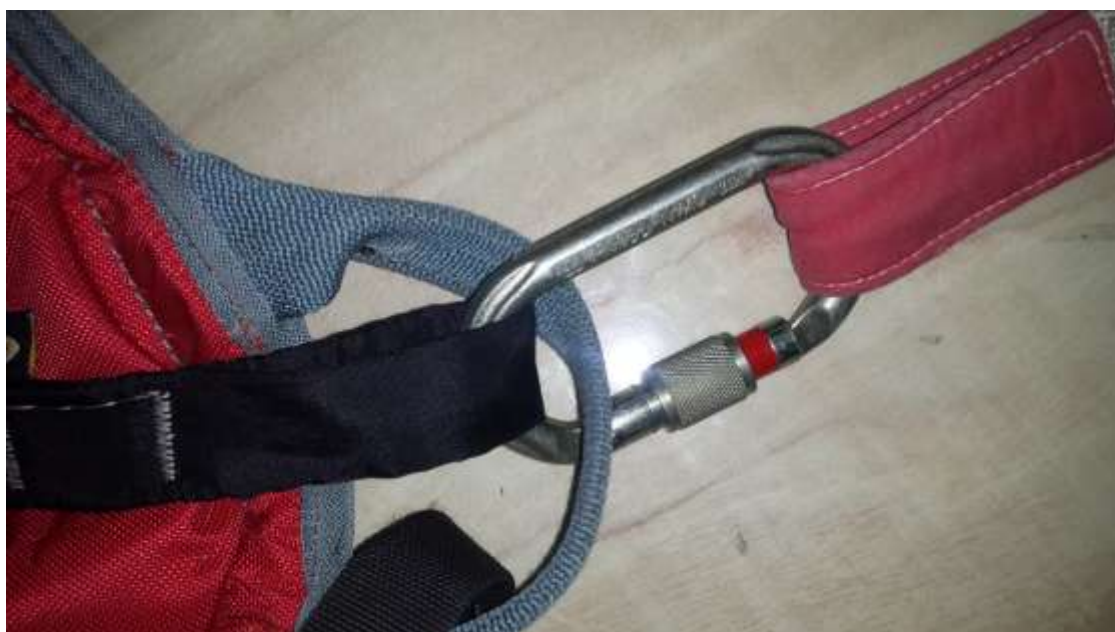
*Správne pripojenie záložného padáku k postroju pilota*

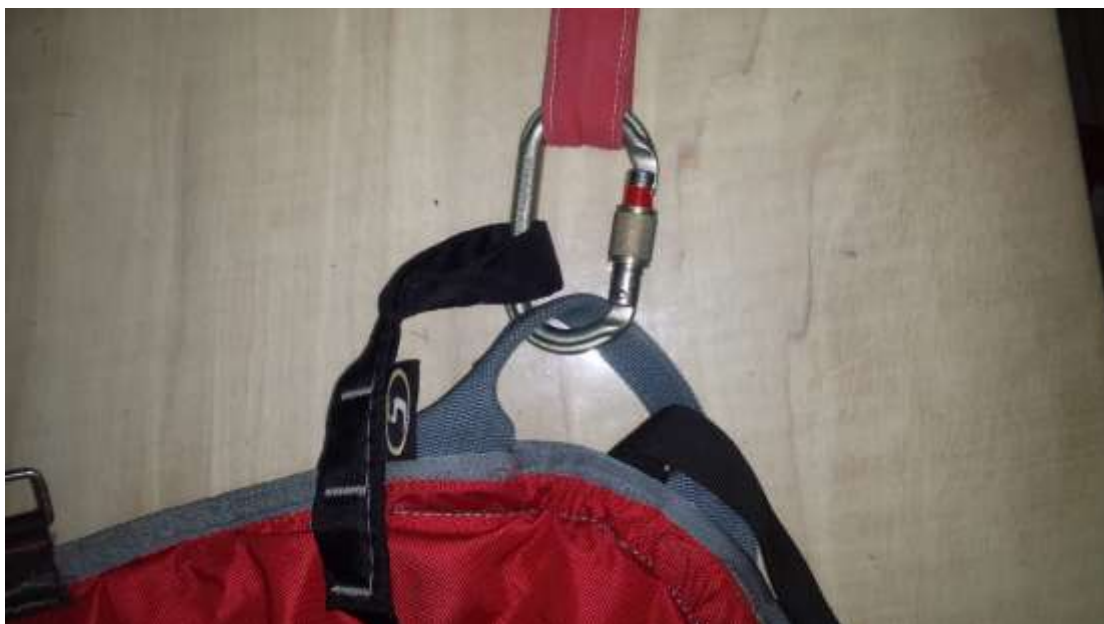
### *Správne pripojenie záložného padáku k postroju pilota*
