## LETECKÁ AMATÉRSKA ASOCIÁCIA SLOVENSKEJ REPUBLIKY

### Vec: Usmernenie 04/2015 zo dňa 3.11.2015

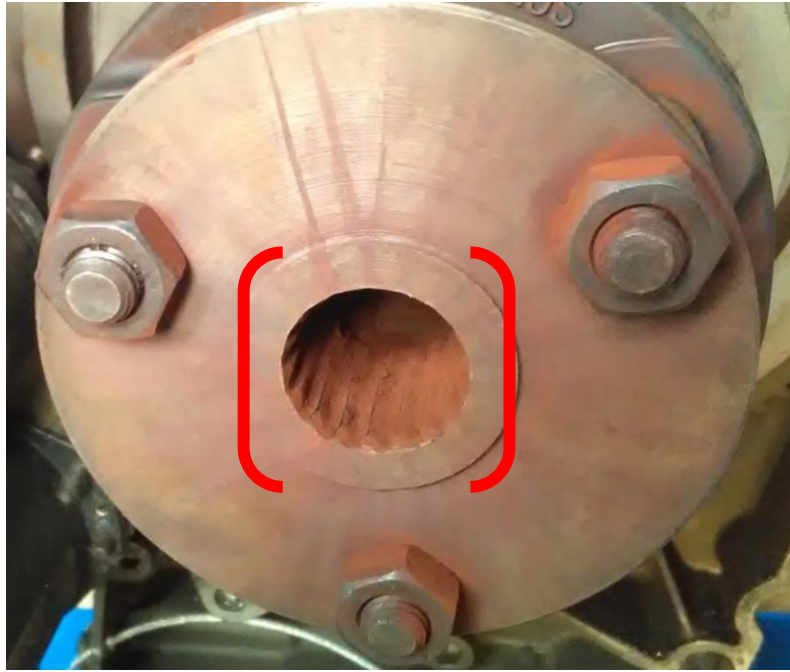
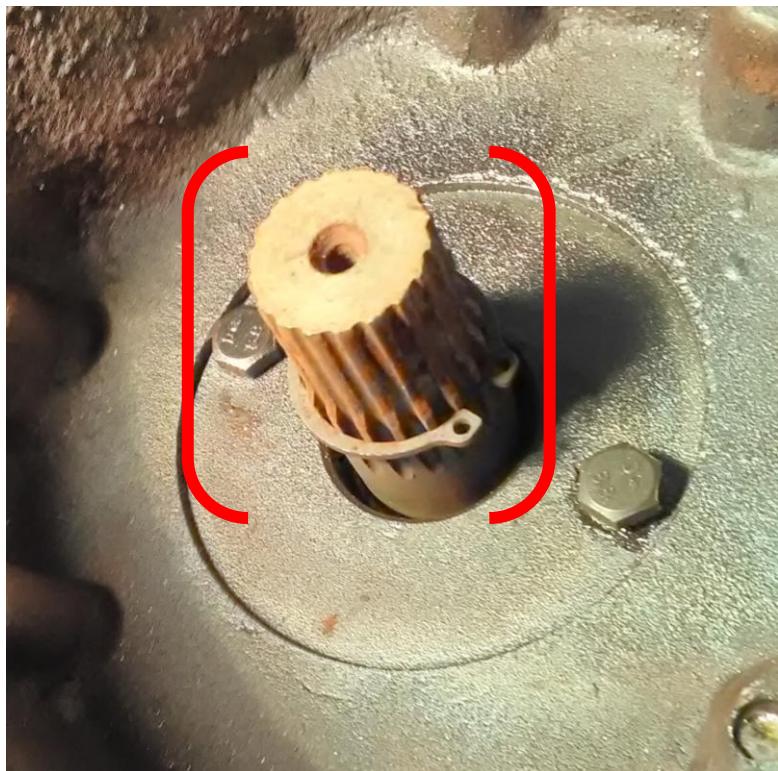
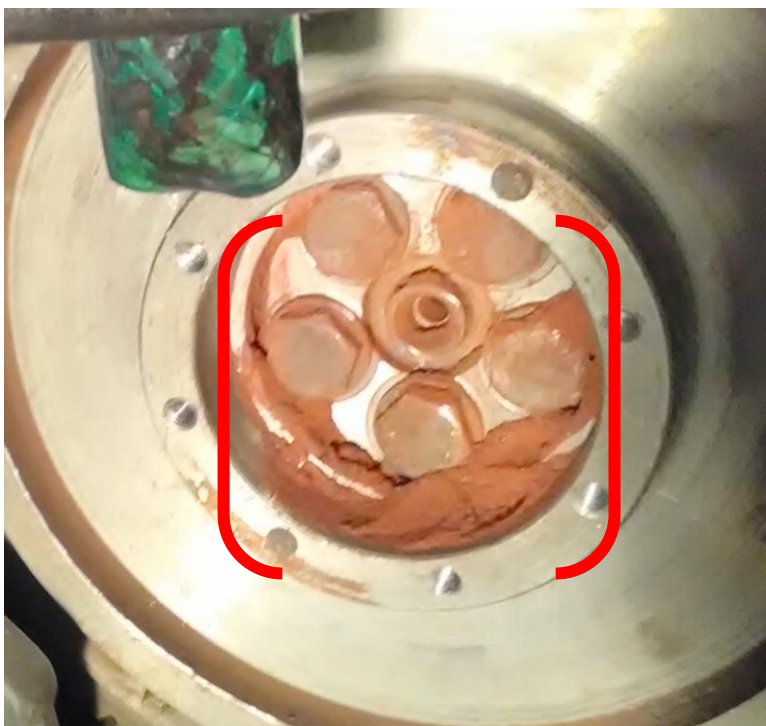
Z dôvodu vzniku závažnej poruchy za letu na reduktore MZK s odstredivou spojkou upozorňujem na dôslednú kontrolu a preventívnu prehliadku reduktorov. Pri nálete 234 hodín na reduktore došlo k prevádzkovému opotrebeniu zubov na hnanom a hnacom hriadeľi reduktora (zrejme použitý mäkký resp. slabo zakalený materiál), čím došlo k prerušeniu síl na vrtuľu a úplnej strate ťahu vrtule. Vzhľadom na extrémne zaťaženie tejto súčasti reduktora a používanie motorov s veľkým výkonom 60 kW a viac v bežnej prevádzke nevyužívať plný výkon motora (resp. prudko nezvyšovať, neznižovať otáčky motora), len v ojedinelých prípadoch, čím sa značne predĺži celková životnosť jednotlivých dielov.

**zuby hriadelí zomleté na prášok**

Pri nálete cca každých 150 hod. odporúčam demontáž reduktora z motora a kontrolu odstredivej spojky a uvedených hriadeľí vid' obrázky.
