LETECKÁ AMATÉRSKA ASOCIÁCIA SLOVENSKEJ REPUBLIKY

Vec: Usmernenie 01/2016 zo dňa 6.1.2016

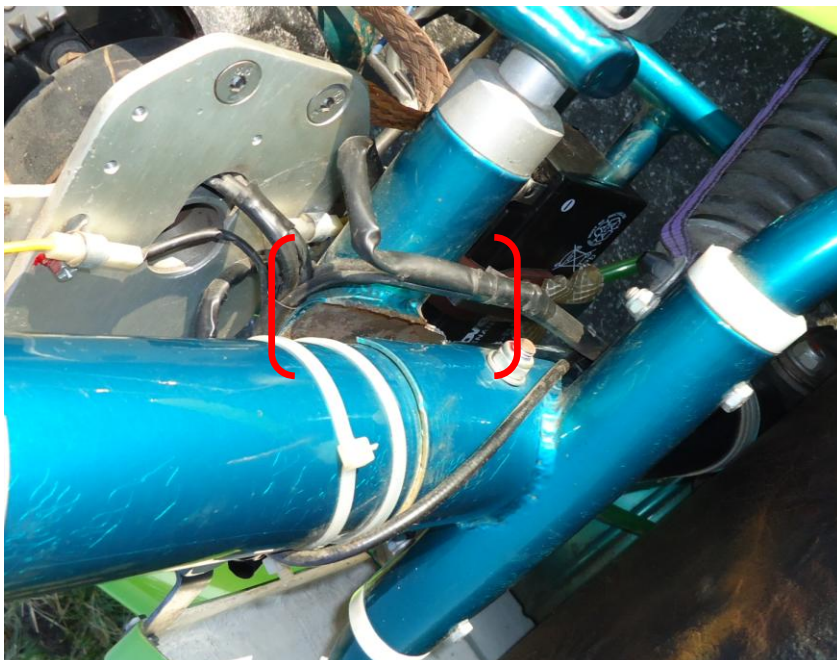
Obr. 1

Pri predletevej prehliadke bola zistená závažná porucha na MZK vid' obrázky

Príčinou tejto postupne vznikajúcej poruchy je neuzavreté konštrukčné riešenie zvlášť namáhanej časti konštrukcie v tomto prípade pri stranovom (bočnom) namáhaní. Konštrukcia je uzatvorená pri uchytení v min 3 bodoch. V tomto prípade to bolo na 1 bode, čo je nedostačujúce aj keď spoj bol vykonaný veľkým zvarom. Jedno z možných konštrukčných riešení je na obrázku č. 2, prepojením rámu motora s rámom sedačky vid'. žlté čiary a následným pomocným zvarom k chrbtovému nosníku podvozku.
