Z Á V E R E Ć N Á S P R Á V A

o odbornom vyšetovaní leteckého incidentu

lietajúceho športového zariadenia typu **závesný klzák** Moyes - Xtralite 164

Evidované „Leteckým a námorným vyšetovacím útvarom“ pod ev. č.: SKI2017048

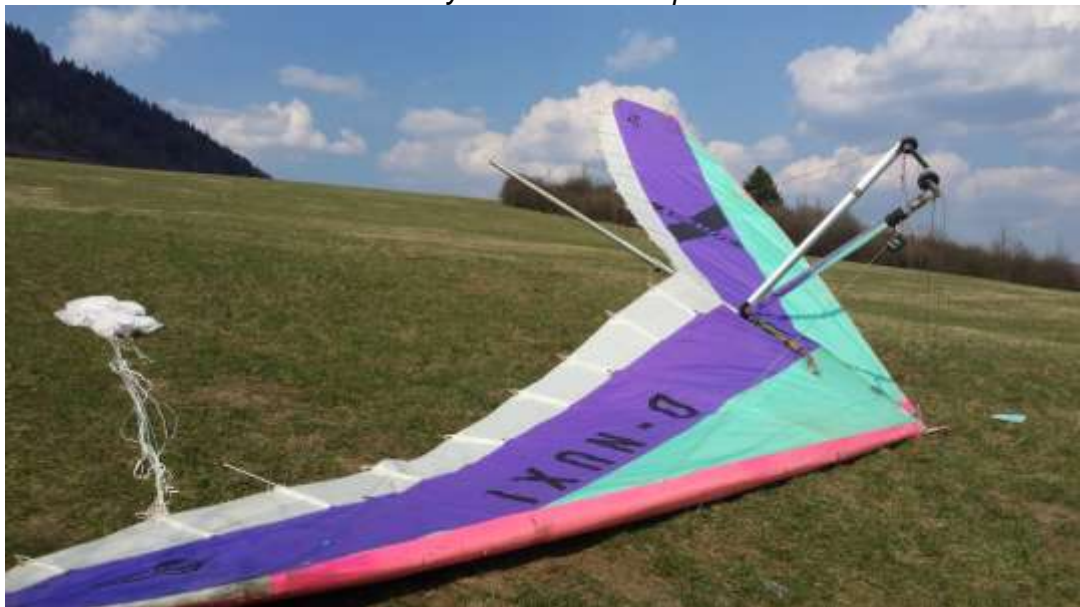
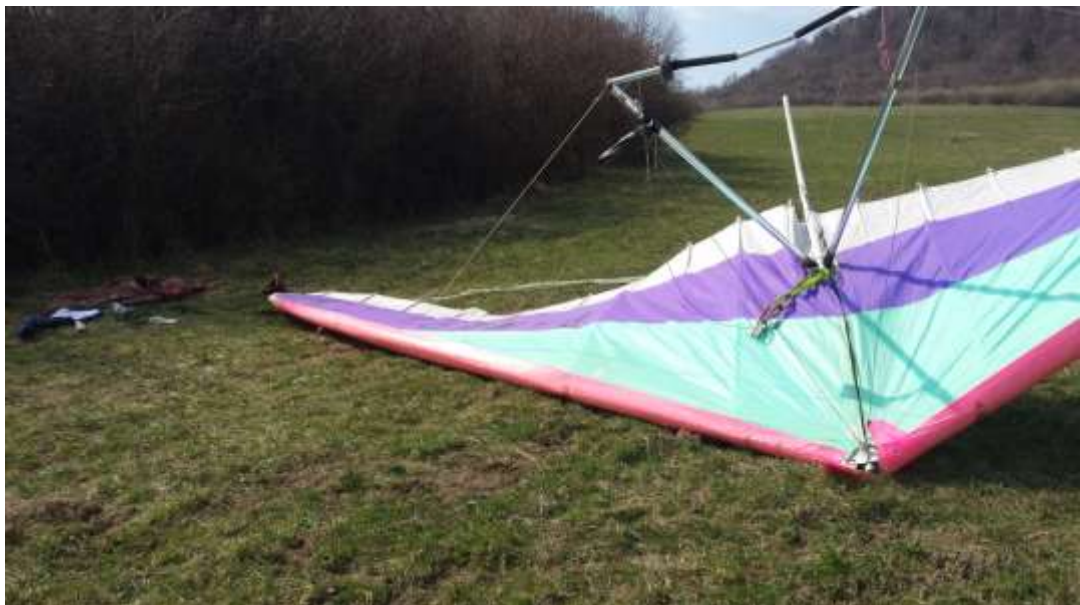
Zábery na ZK v mieste pristatia

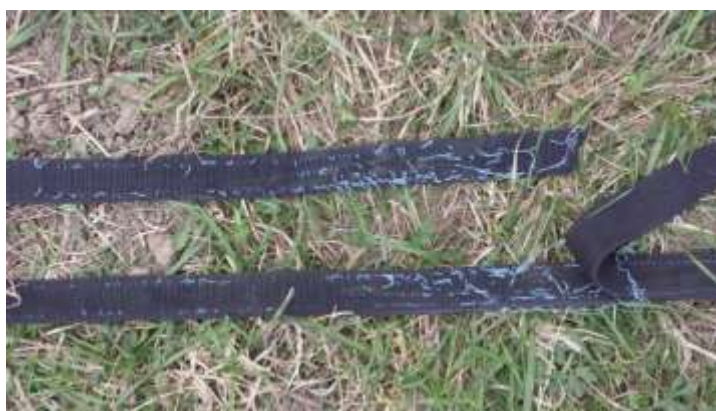
Detail rozpáraného popruhu

- Neodborná úprava uchytania záložného padáku, čo vytvorilo predpoklad k chybnému zaisteniu karabín hlavného závesu pilota o oko vytvorené popruhom záložného padáku. Pilot bol zavesený iba za oko spojovacieho popruhu záložného padáku, ktorého šitie bolo vykonané neodborne a počas letu sa v dôsledku zaťaženia rozpáralo.
- Nevykonanie registrácie a technickej prehliadky závesného klzáku. Pri technickej prehliadke vykonanej technikom LAA SR by bolo s vysokou pravdepodobnosťou včas odhalené riziko neštandardnej úpravy uchytania záložného padáku.
