# ZÁVEREČNÁ SPRÁVA

o bezpečnostnom vyšetrovaní leteckej nehody

lietajúceho športového zariadenia typu **EDEL / RESPONSE - M**

Ev.č.: SKA2017007

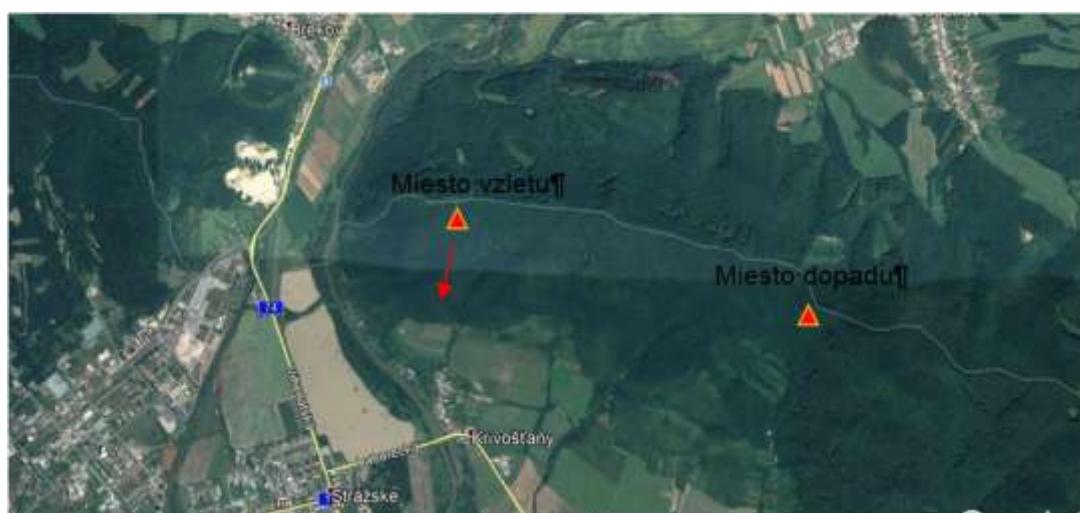
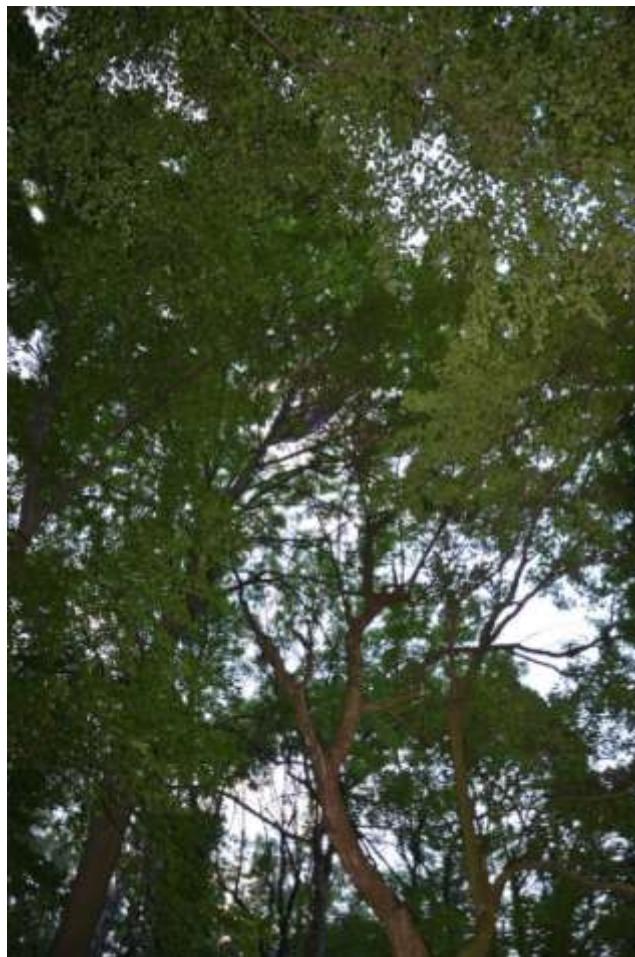
PK narazil do stromov v blízkosti kóty „Vojtov kríž“ na turistickom chodníku, ktorý vedie po chrbte Krivoštiánky.

*Miesto dopadu PK*

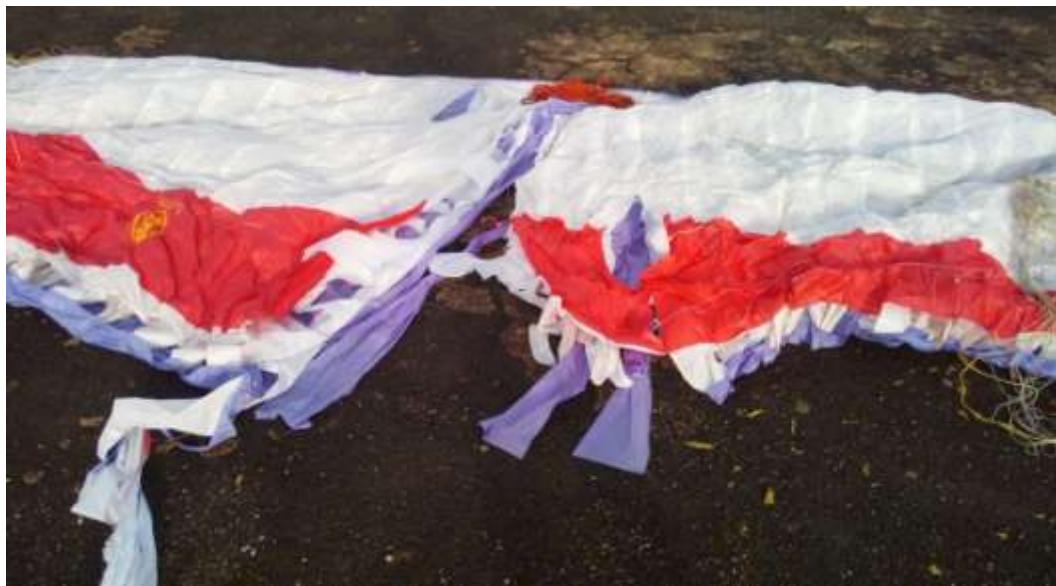
bol zastaraný, s rokom výroby 1999 a bol pred nehodou v zlom technickom stave a po leteckej udalosti ostal pretrhnutý na dve časti. Nábežná hrana a jej otvory boli približne v tretine krídla roztrhané. Galéria, hlavné šnúry a riadiacie šnúry boli poškodené, viaceré prerezané alebo pretrhnuté. Voľné konce boli bez vážnejšieho poškodenia. Vrchný a spodný poťah vrchlíka bol v stave zodpovedajúcom roku výroby. Kvalita tkaniny a priepustnosť poťahu nevyhovovali normám a zodpovedajú veku a opotrebeniu PK. Horný aj spodný poťah PK bol značne znečistený používaním.

PK dlhodobo nemal nastavenú geometriu krídla a nemal vyhovujúcu porozitú tkaniny počahu krídla. Vzhľadom k výraznému poškodeniu krídla pri uvoľňovaní zo stromov nebolo možné vykonať kontrolu geometrie padáka, no primerane k veku padáka a materiálu šnúr, možno predpokladať, že odchýlky v dĺžke šnúr od dĺžok stanovených výrobcom sú až do 5 cm, čo má výrazný vplyv na letové vlastnosti PK (pri zmene geometrie krídla dochádza k zmene uhlu nábehu, tvaru profilu, častejším kolapsom krídla, zmenám v rýchlosťi kízania, atď.). Podľa zistených údajov vzletová hmotnosť nebola prekročená a zodpovedala povolenému rozsahu vzletovej hmotnosti špecifikovanej výrobcom.

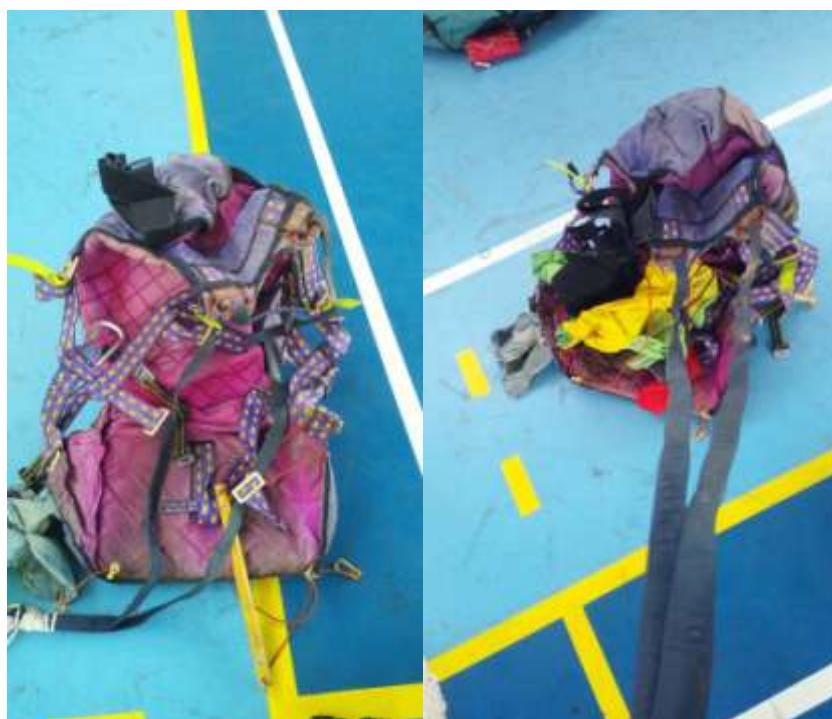
nepodarilo sa zistiť výrobcu postroja pilota a ani približný vek postroja. Jedná sa o veľmi zastaraný postroj, ktorý nezodpovedá dnešným štandardom.

Sedací postroj bol vo veľmi zlom technickom stave. Tkanina, z ktorej bol vyrobený bola stvrdnutá, výrazne zašpinená a miestami roztrhnutá. Karabíny pripojenia záložného padáka boli zahrdzavé, popruhy boli extrémne tvrdé, ale funkčné. Chránič chrbtice nahradzal kus tvrdeného polystyrénu. Na pravej strane sedačky bol prišitý podomácky vyrobený rifľový vak na záložný padák.

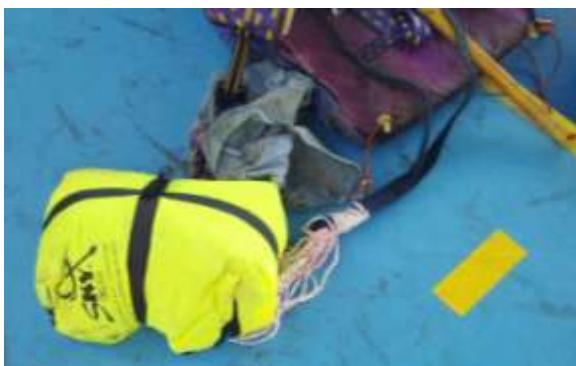
bol zjavne starší ako 10 rokov, bez akejkoľvek dokumentácie. Výrobca stanovil životnosť týchto padákov na 10 rokov. Tkanina obalu záchranného padáka bola stvrdnutá a bez pružnosti. Pilot si podomácky vyrobil vak na záchranný padák, pretože sedačka nemala žiadnen priestor pre uloženie záchranného padáka, tak ako je to u moderných sedačiek. Vak bol usíty z kusu rifľoviny a bol pripojený k sedačke. Toto riešenie bolo nevyhovujúce, pretože záchranný padák bol vo veľkej miere vystavený vzdušnej vlhkosti a jeho stopy boli viditeľné aj na tkanine záchranného padáka.

Záchranný padák

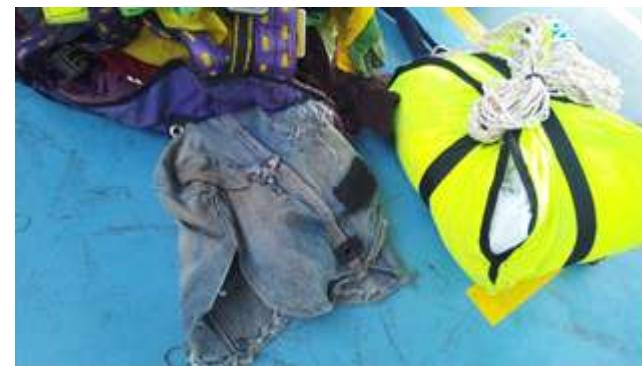
Rifľový vak záchranného padáka
