LETECKÁ AMATÉRSKA ASOCIÁCIA SLOVENSKEJ REPUBLIKY

Vec: Nariadenie HT01/2020 zo dňa 9.1.2020

Zákaz používania karabín

TECHNICKÁ SPRAVA 01/2020

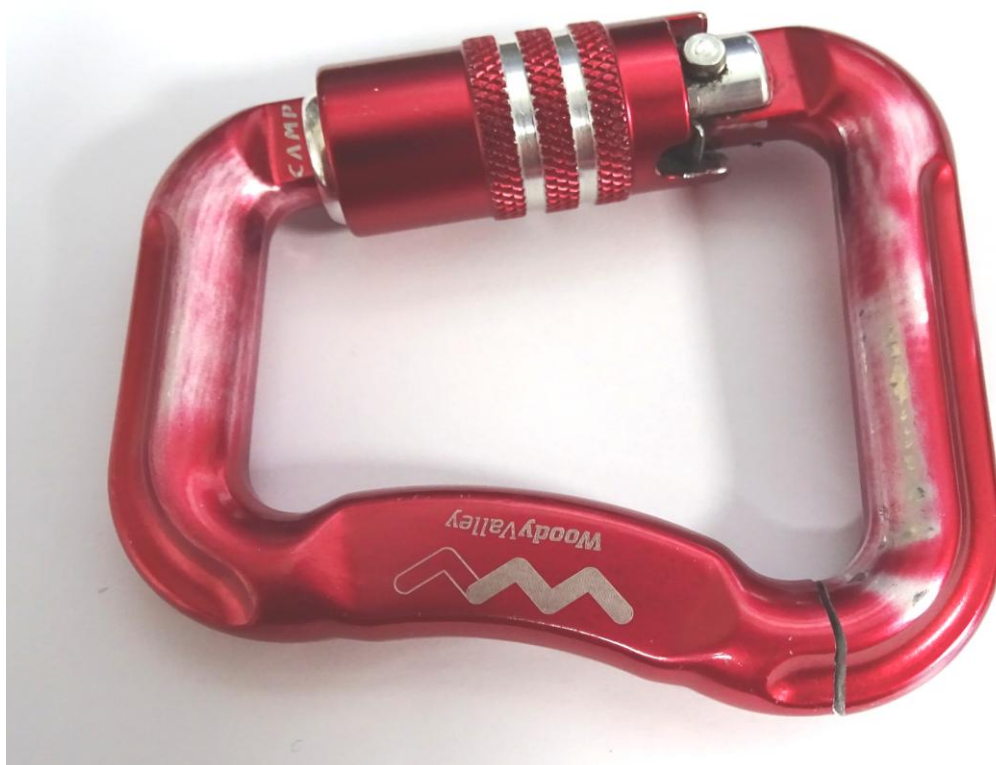
PRÍLOHY	:	Fotografia č.1.
----------------	----------	------------------------

ZISTENIE : Po pristátí pri uvoľňovaní voľných koncov PK došlo počas otvorenia zámku karabíny Woody Valley 2315 /1345 k úplnému zlomeniu karabíny v mieste ohybu v jej širšej (základovej časti – miesto spojenia s postrojom).

Vzhľadom na zistené skutočnosti boli obe pôvodné karabíny na postroji PK nahradené oceľovými (nerezovými) karabínami.

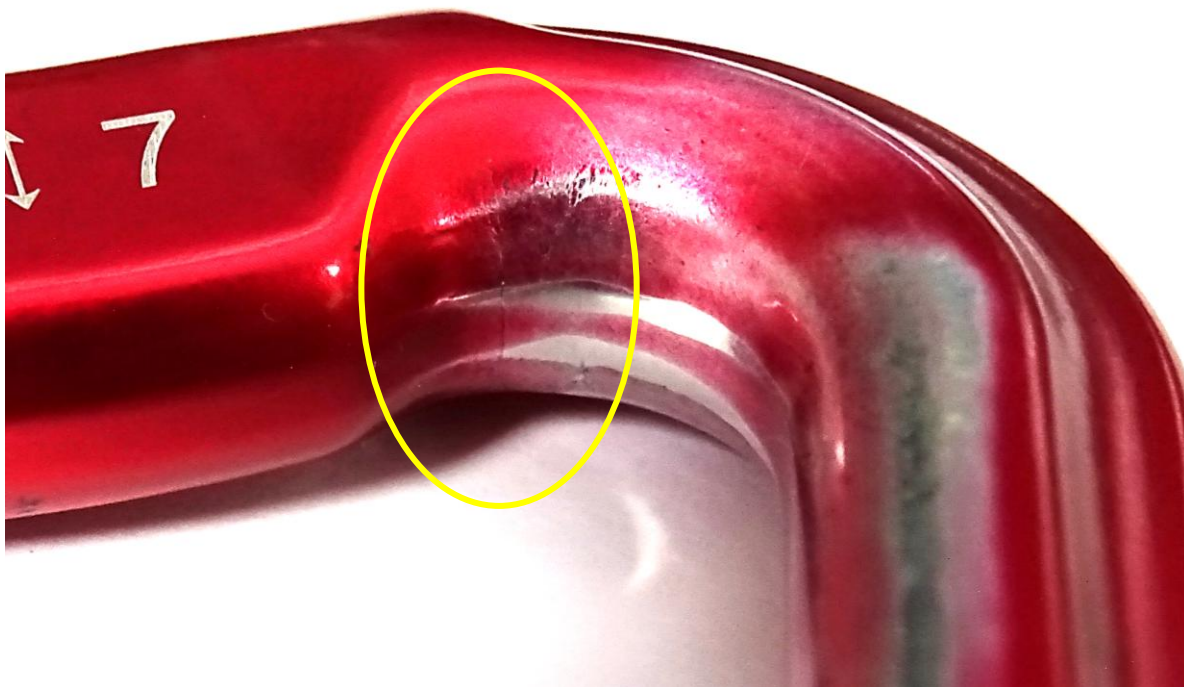
*Priestor predpokladaného začínajúceho lomu
na druhej karabíne Woody Valley 2315 / 1104*

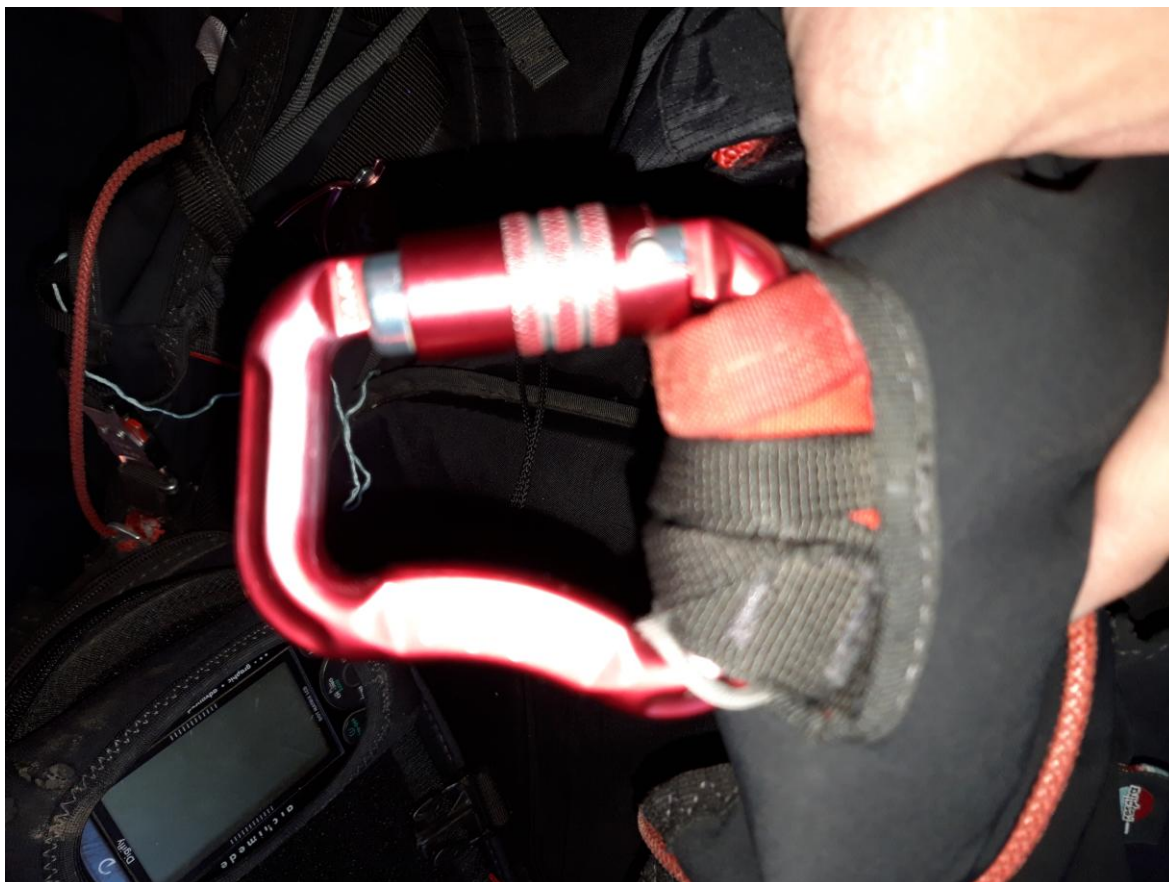
- Pred letom bola vykonaná štandardná predletová kontrola - neboli zistené žiadne štrukturálne poruchy na karabínach postroja.
- Vzhľadom na konštrukciu postroja a uchytenie karabíny je veľmi obťažujúca kontrola karabíny spoju postroj / padákový klzák v danom mieste vizuálne vykonať kontrolu karabíny na možné štrukturálne vady.

Spoj karabíny s postrojom.
