**LETECKÁ AMATÉRSKA ASOCIÁCIA SLOVENSKEJ REPUBLIKY**

**Vec: Nariadenie HT02/2020 zo dňa 27.7.2020**

**Kontrola hlavných nosných popruhov a rozbočenia hlavných nosných popruhov  
pri použití tandemového postroja**

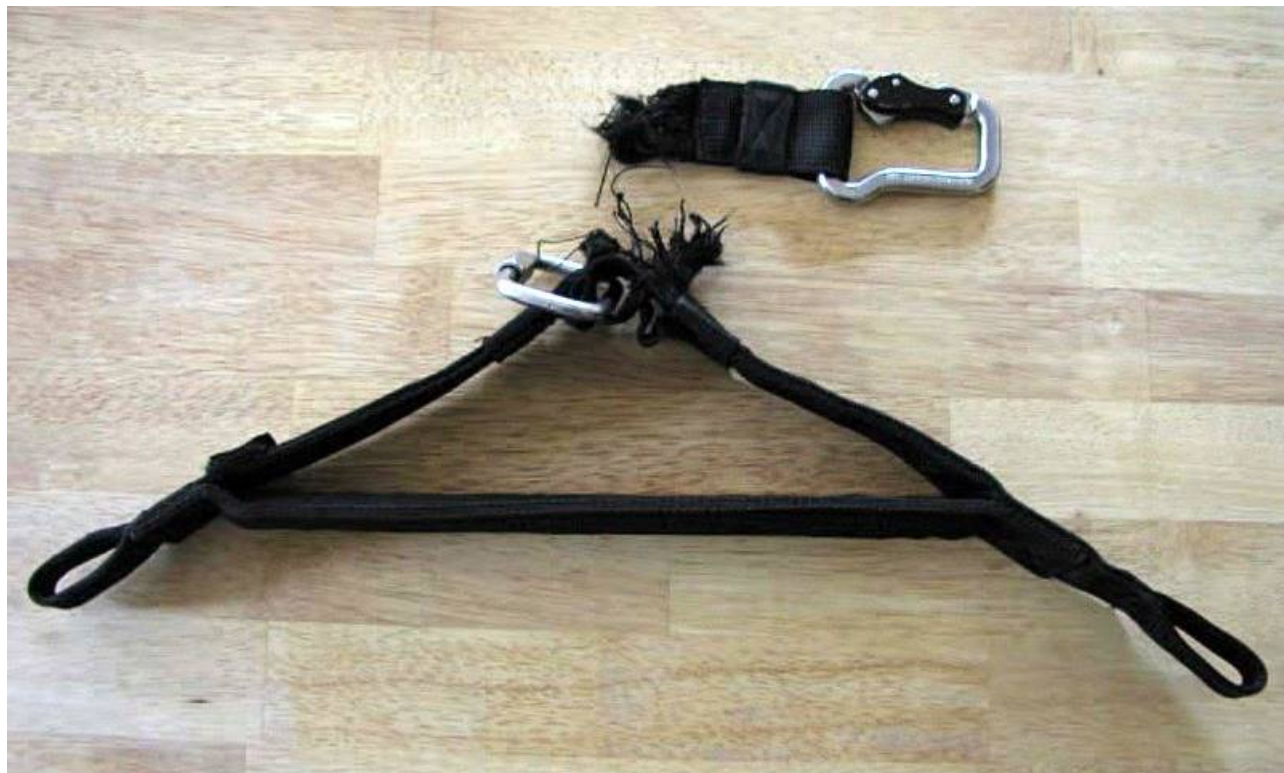
**Obr.1**

Dňa 14.7.2020 v priestore Chapelle d'Abondance v regióne Haute Savoie, Francúzsko došlo pri tandemovom lete vo výške 200m-300m nad terénom k roztrhnutiu hlavného nosného popruhu v mieste jeho rozdvojenia pre pilota a pasažiera ( tandemová vzpera) tesne za hlavnou karabínou (viď obr 1). Následkom toho sa oddelila jedna strana postroja od padákového klzáka. Pilot a pasažier zahynuli pri dopade na zem.

Nakoľko materiály použité na hlavné popruhy sú veľmi pevné a predimenzované na štandardnú záťaž pravdepodobnou príčinou roztrhnutia bola materiálová únava spôsobená dobou používania ako to konštatuje aj Francúzske združenie FFVL.

Na základe horeuvedeného odporúčam všetkým tandemovým pilotom vymeniť všetky tandemové hlavé popruhy, ktoré majú viac ako 5 rokov alebo je na nich nalietané viac ako 500 hodín.

Tandemovým pilotom odporúčam kontrolu padáka a postroja vykonať u výrobcu alebo u skúseného technika.

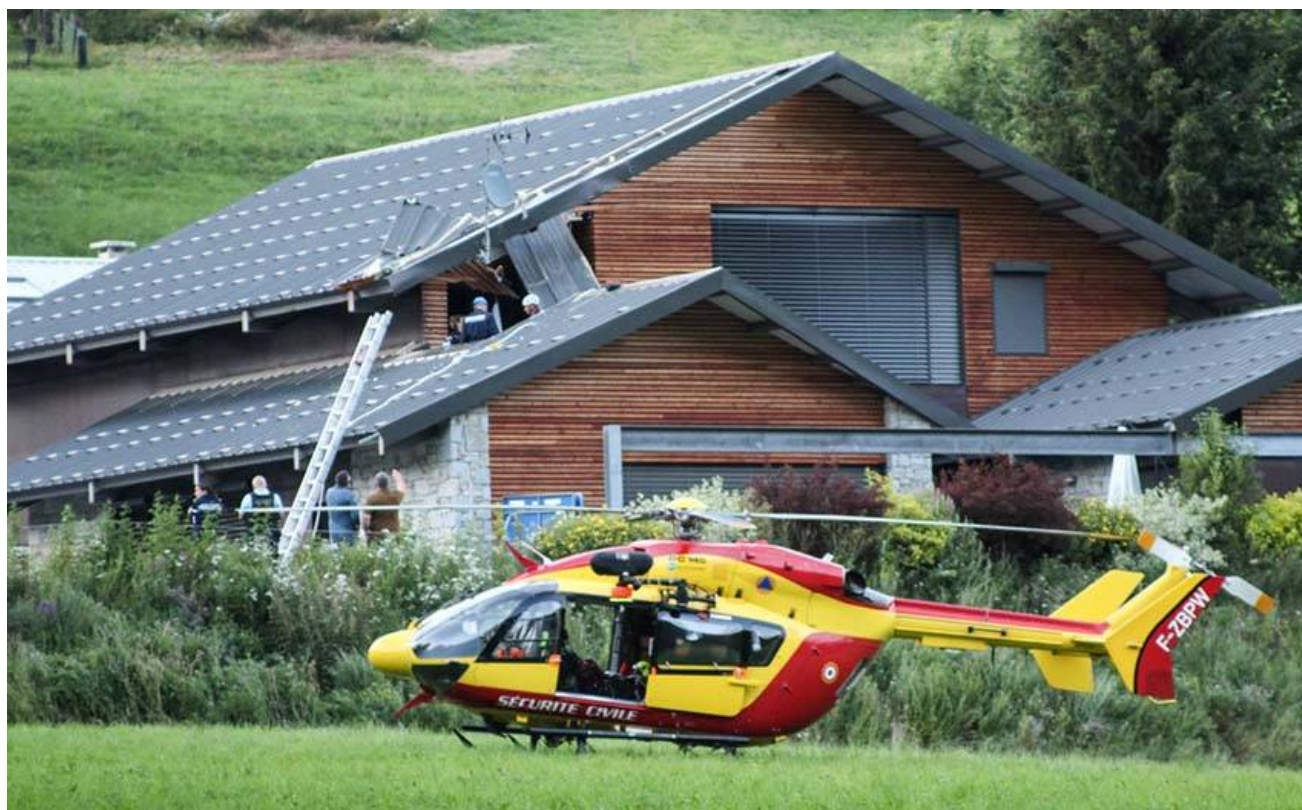
**Obr.: 2 Záber s miesta udalosti**
