Z Á V E R E Č N Á S P R Á V A

o odbornom vyšetrovaní leteckej nehody

typu **FITI 128**

poznávacej značky **OK-NZR02**

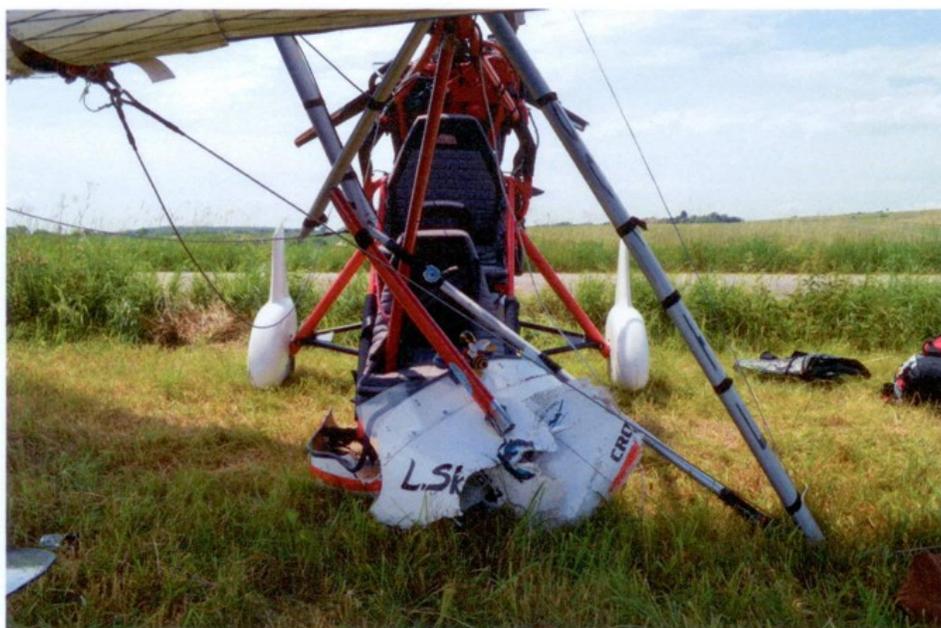
1.3 Poškodenie MZK

MZK bol poškodený vo veľkom rozsahu.

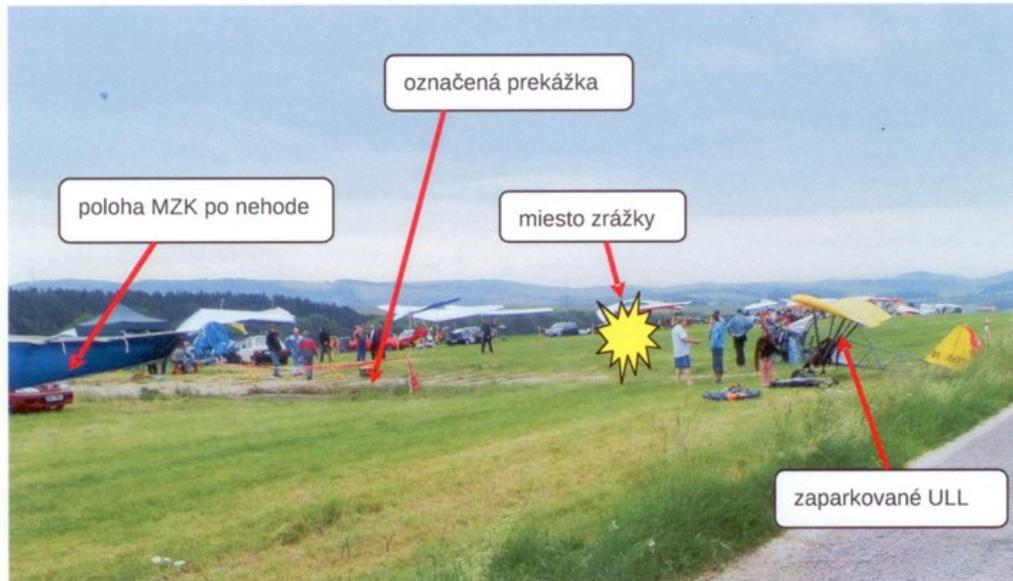
Približná situácia na mieste zrážky v čase udalosti

Vzletová a pristávacia plocha bola vyznačená bielymi textilnými pásmi a v jej predĺžení bolo drevenými kolíkmi vyznačené predpolie. Poškodená osoba sa v čase nehody zdržiavala v predĺženej ose vzletovej a pristávacej plochy vo vyznačenom území a z pohľadu bezpečnosti letovej prevádzky sa nachádzala v nepovolenom priestore.

Z pohľadu prekážok nachádzajúcich sa v priestore zrážky bolo len náhodou, že MZK sa zrazil s prítomnou osobou a nie s ultraľahkým lietadlom zaparkovaným v priestore označenom ako prevádzkové plochy, ktoré si v tom čase poškodená osoba prezerala alebo s kolíkmi s páskou označujúcou prekážku.

- pri organizovaní podobných podujatí klásť väčší dôraz na zabránenie vstupu nepovolaných osôb a výskyt prekážok na prevádzkových plochách.
