# Z Á V E R E Č N Á S P R Á V A

o odbornom vyšetrowaní leteckej nehody

lietajúceho športového zariadenia typu **Speed Glider**

Ev.č.: SKA2015002

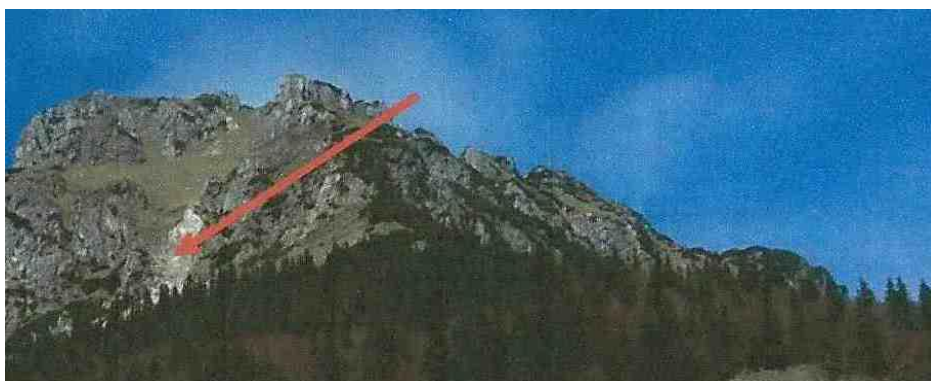
Pilot dopadol cca 300 metrov od miesta rozbehu v nadmorskej výške 1398 m.
