Z Á V E R E Č N Á S P R Á V A

o odbornom vyšetrowaní leteckej nehody

lietajúceho športového zariadenia typu **GIN / BOLERO 5S**

poznávacej značky **OM – P565**

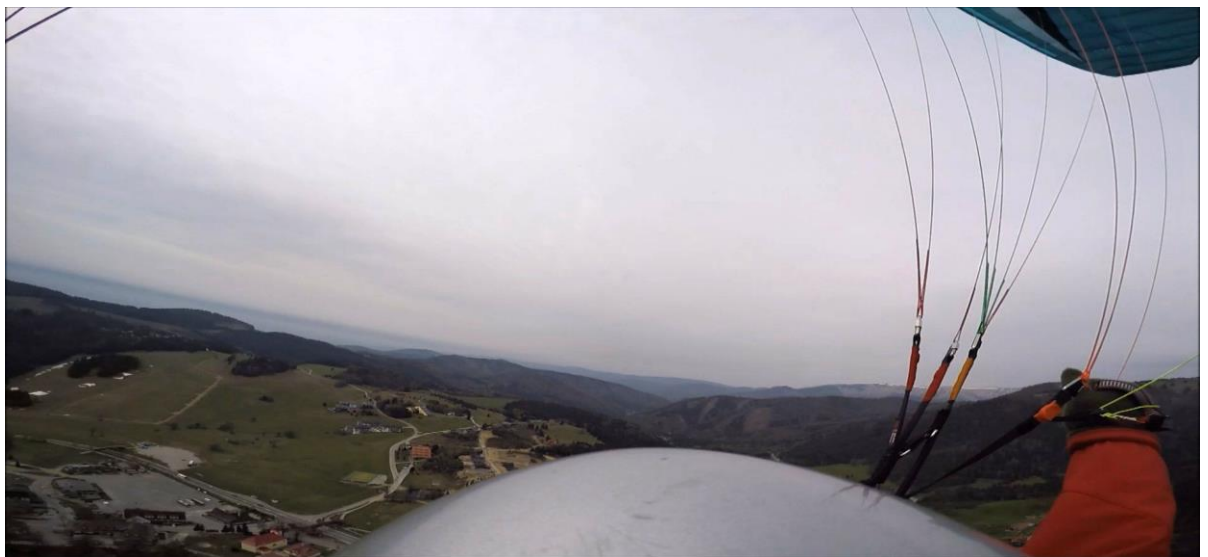
Pilot s LŠZ odštartoval na výcvikový let o 07:45. Let prebiehal normálne a počas tohto letu vykonával pokyny, ktoré mu dával inštruktor cez rádiostanicu. Asi po 5-tich minútach letu pilot dostal pokyn od inštruktora na vykonanie úlohy – nácvik zaklopenia vonkajších častí vrchlíka, pri ktorom z neznalosti stiahol iné šnúry ako mal,

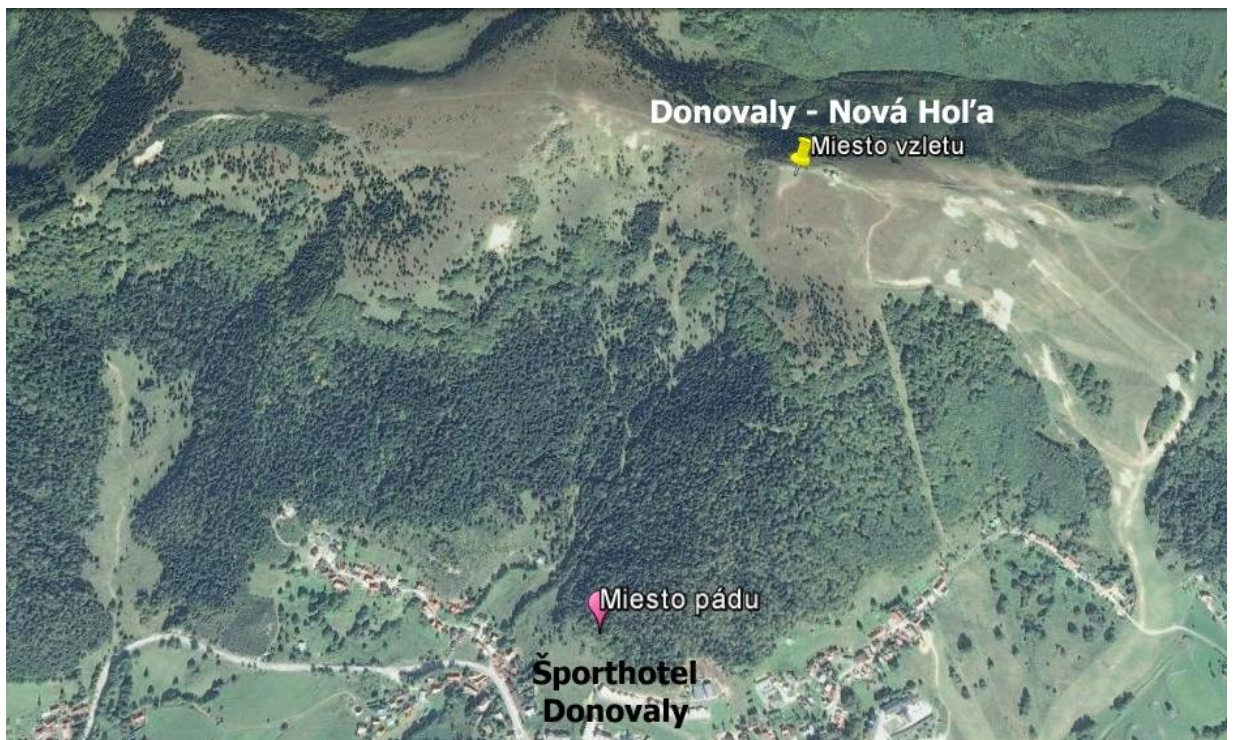
Pilot dopadol do lesa nad Športhotelom v katastri obce Donovaly.

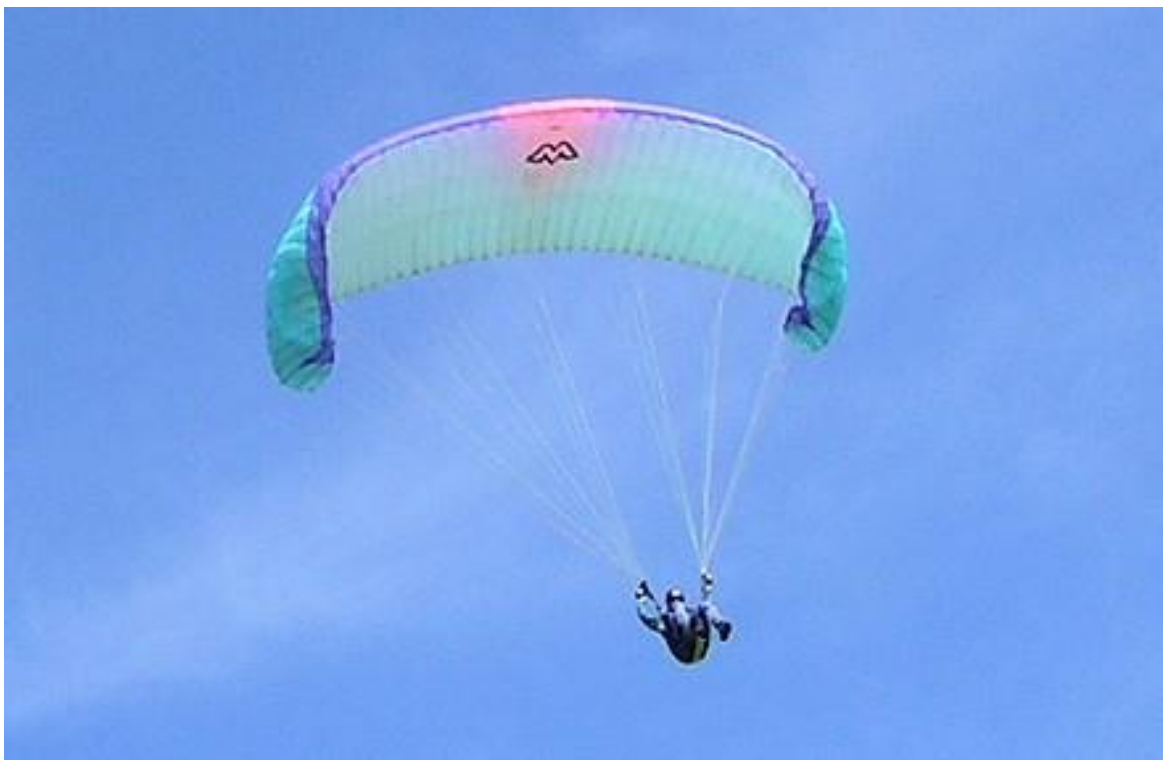
Pilot – žiak vo výcviku, s minimálnymi skúsenosťami na lietanie, pri prvom lete z kopca Nová Hoľa na Donovaloch vykonával nácvik zaklopenia vonkajších častí vrchlíka,

pri ktorom z neznalosti miesto krajných A-šnúr, ktoré ústia na okraji nábežnej hrany padákového krídla, stiahol celý C-rad šnúr (odtoková hrana), ktorého následkom bolo odtrhnutie prúdnic a spadnutie zdeformovaného padákového krídla za pilota. Po zistení tejto chyby pilot tento rad šnúr prudko vypustil, čo malo za následok nafúknutie krídla s následným predstrelom až pod pilota a pádom pilota do vrchlíka.

- vykonať rozbor s vedúcimi výcvikových stredísk LAA SR,
- zverejniť záverečnú správu na internetovej stránke LAA SR,
- vedúcim výcvikových stredísk LAA SR - zvýšiť dôraz na vedenie záznamov o priebehu výcviku.
