# Z Á V E R E Č N Á S P R Á V A

o bezpečnostnom vyšetovaní leteckej nehody

lietajúceho športového zariadenia  
padákový klzák typu **GRADIENT / BiGolden 3 - 39**

poznávacej značky **OM - L101**

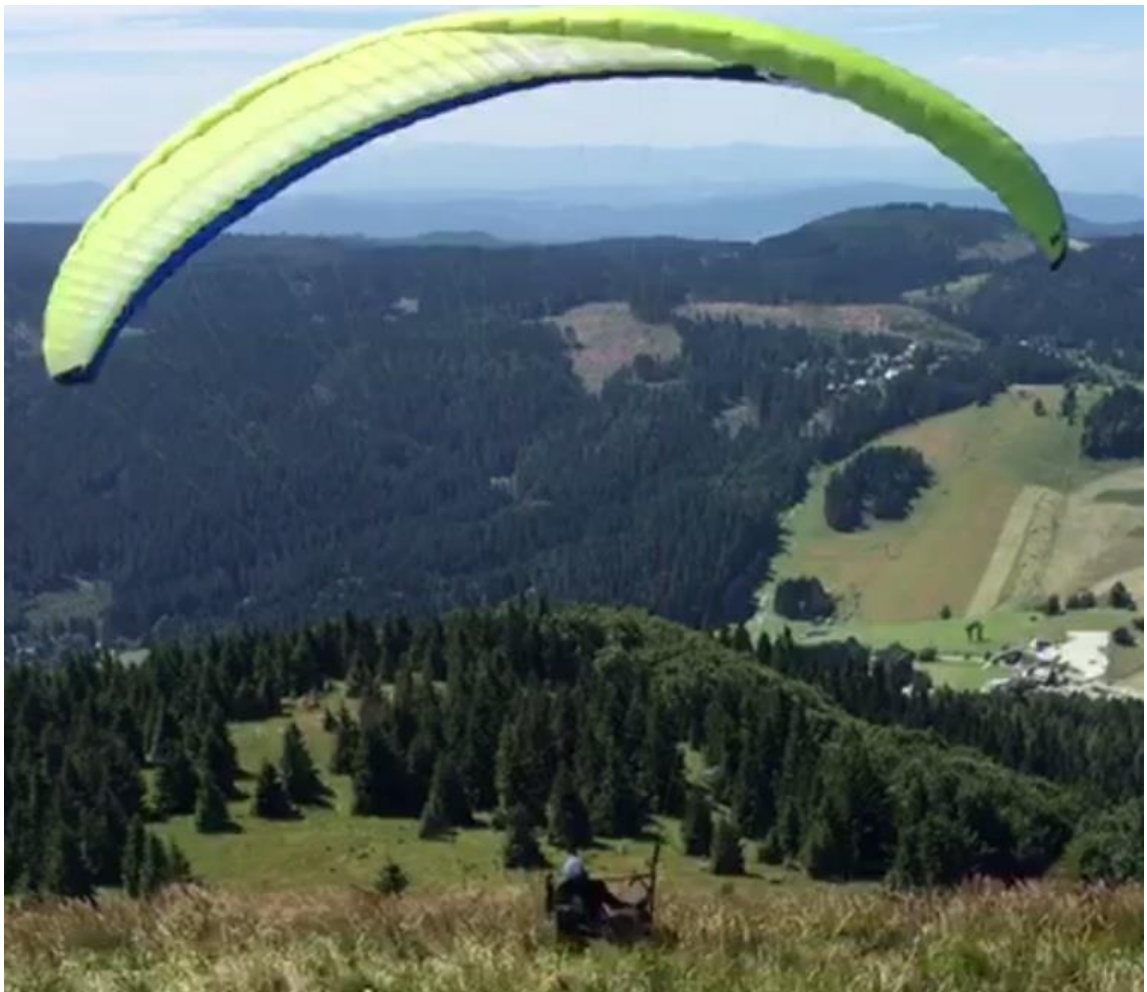
Obr. 1 Záber na prvý pokus o vzlet

Pilot vykonal prípravu k vzletu s tandemovým PK a približne v čase 09:00 vykonal prvý pokus o vzlet. Vzhľadom na priebeh vzletu, keď sa pasažierka pravdepodobne následkom nečakaného trhnutia v smere nafukujúceho sa PK neudržala na nohách a spadla na zem, pilot prerušil vzlet symetrickým stiahnutím riadiacich šnúr. Z videozáznamu natočeného svedkom leteckej nehody je zrejmé, že pilot nebol upnutý pravou karabínou k tandemovej rozperke už v čase prvého pokusu o vzlet. Pilot, ale ani osoby, ktoré boli v blízkosti miesta vzletu si túto skutočnosť nevšimli.

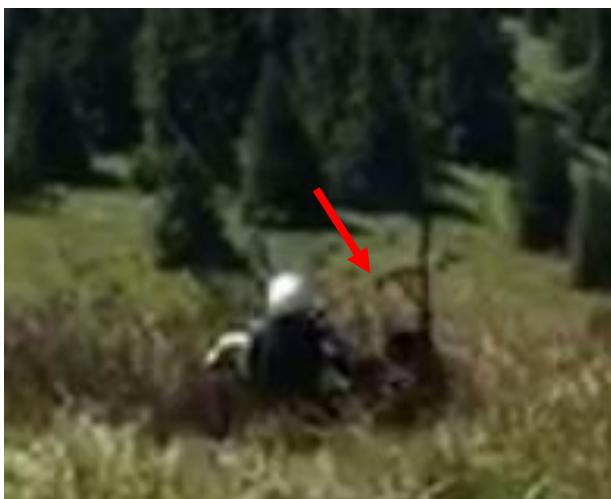
Pilot vykonal vzlet o 09:04. Od momentu vzletu bolo zrejmé, že let neprebíha štandardne, pretože pilot zjavne visel len na ľavej karabíne. Pravá karabína pilota nebola pripnutá k tandemovej rozperke. Pasažierka bola pripnutá správne. Po vzlete sa pilot pokúšal udržať PK v doprednom lete za pomoci riadiacich šnúr, no vzhľadom k nutnosti pribrzdovania pravej strany PK, došlo na pravej polovici krídla k prechodu do negatívnej zatáčky. Pilot v snahe prerušiť negatívnu zatáčku vypustil pravú riadiacu šnúru, následkom čoho sa pravá strana PK zregenerovala a urýchlila. Toto urýchlenie okamžite uviedlo PK do ľavej klesavej špirály, ktorú pilot nebol schopný kompenzovať. Let trval 31 sekúnd a skončil nárazom do terénu v ľavej klesavej špirále. Obaja členovia posádky utrpeli zranenia nezlučiteľné so životom.

Obr. 2 Detailný záber na pilota, kde je vidieť nepripojenie karabíny k tandemovej rozperke

Nezapnutie pravej karabíny pilota do tandemovej rozperky.

Nedostatočné vykonanie päť - bodovej predletovej kontroly pilotom.

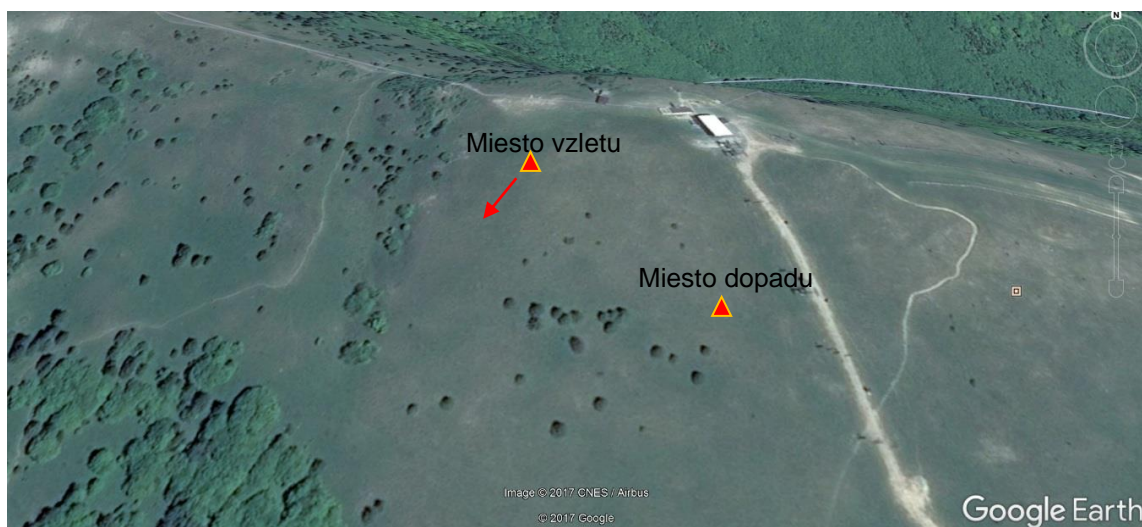
PK dopadol do terénu v blízkosti miesta štartu.

Obr. 3 Záber na miesto vzletu a dopadu Donovaly - Nová hoľa

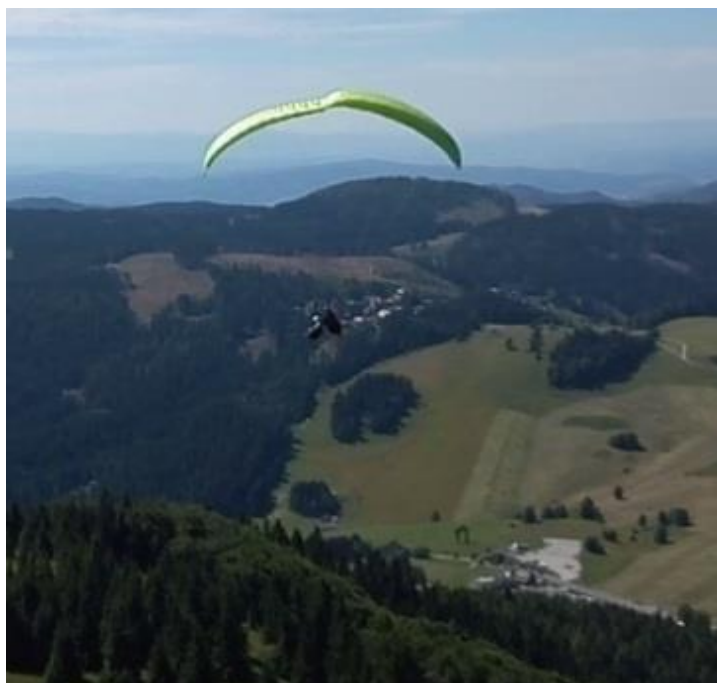
*Obr. 4 Deformácia nosnej plochy PK spôsobená nerovnomerným zaťažením*

Deformácia bola spôsobená nerovnomerným rozložením hmotnosti posádky. Väčšia časť hmotnosti bola na ľavej polovici PK a preto mal padák snahu o samovoľné zatáčanie na ľavú stranu. To pilot kompenzoval pribrzďovaním pravej polovice krídla riadiacou šnúrou, čo je viditeľné na obr.4, kde je výrazne pribrzdená odtoková hrana na pravej strane PK.

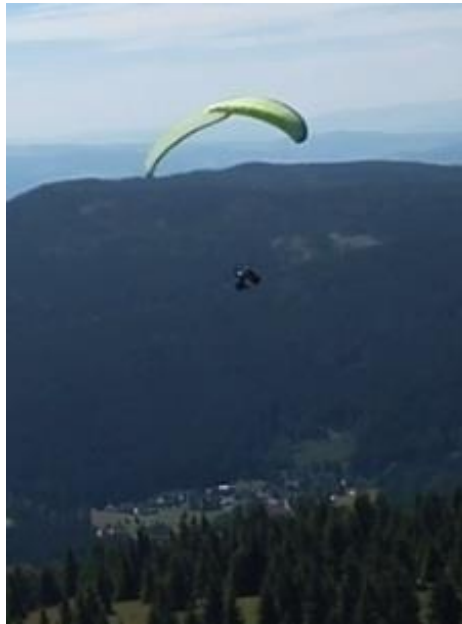
Od momentu vzletu sa pilot pokúšal udržať PK pod kontrolou, no vzhľadom k nutnosti pribrzďovania pravej strany, došlo na pravej polovici krídla k prechodu do negatívnej zatáčky.

*Obr. 5 Moment prechodu pravej polovice PK do negatívnej zatáčky*

Vzhľadom na to, že v tomto režime je tlak vo vnútri krídla veľmi nízky, došlo aj k deformácii nosnej plochy, ktorá sa zreteľne rozdelila na polovice a PK prešiel do negatívnej zatáčky. Po dvoch sekundách klesania v negatívnej zatáčke pilot vypustil pravú riadiacu šnúru následkom čoho sa pravá strana PK zregenerovala a urýchlila. Po jednej sekunde od uvoľnenia pravej riadiacej šnúry sa PK otočil o 90° doľava a prechádzal do ľavej klesavej špirály. Pilot už v tomto momente nebol schopný riadiť PK, pretože nemal v ruke riadiacu šnúru. Z dôvodu, že visel len na ľavej karabíne pravú riadiacu šnúru nedosiahol. V priebehu nasledujúcich 5 sekúnd došlo k otočeniu približne o 180° za sústavného klesania a následného nárazu do terénu.

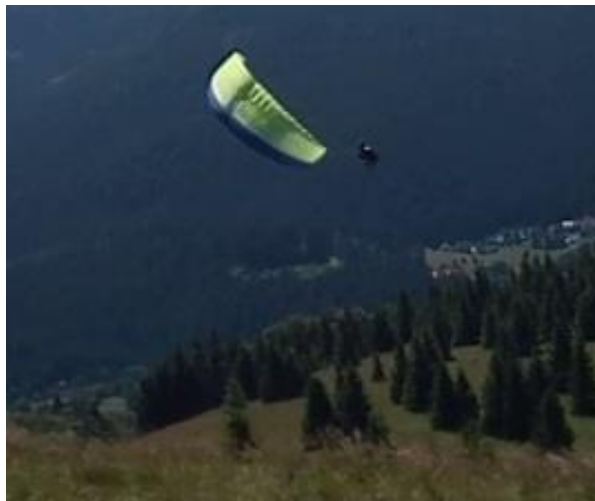
*Obr. 6 Klesavá špirála*

Obaja členovia posádky utrpeli nárazom zranenia nezlučiteľné so životom. Pilot nepoužil záchranný padák, no nedá sa vylúčiť, že sa o to pokúšal. Vzhľadom na to, že pilot mal rukoväť záchranného padáka na pravej strane sedačky, nebolo možné tento použiť do momentu pustenja pravej riadiacej šnúry. No v momente pustenja riadiacej šnúry pilotom naberal PK na dynamike tak razantne, že nahmatanie uvoľňovača záchranného padáka bolo takmer nemožné. Ďalším nepriaznivým faktorom bola blízkosť terénu, čo veľmi skracovalo dobu možného použitia záchranného padáka. Aj v najvyššom bode letu by bolo úspešné použitie záchranného padáka diskutabilné a záviselo by na mnohých faktoroch.
