LETECKÁ AMATÉRSKA ASOCIÁCIA SLOVENSKEJ REPUBLIKY

Vec: Usmernenie 03/2016 zo dňa 4.5.2016

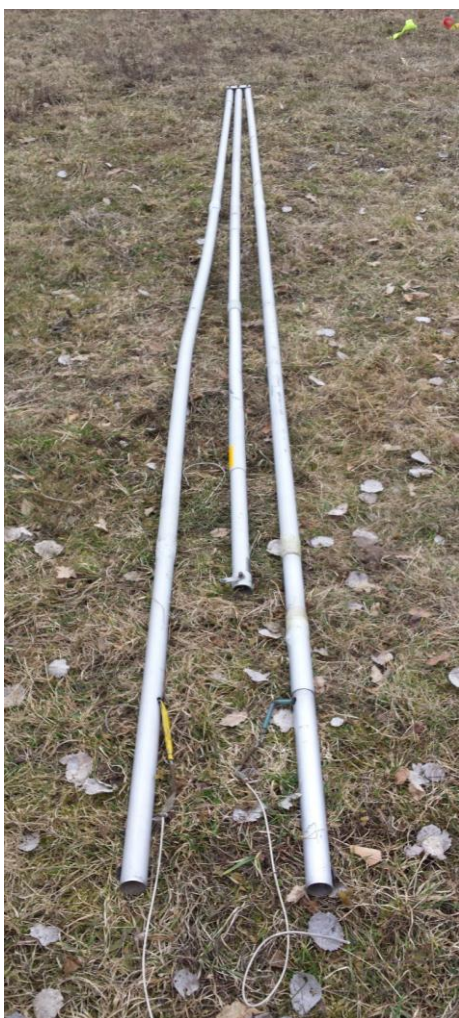
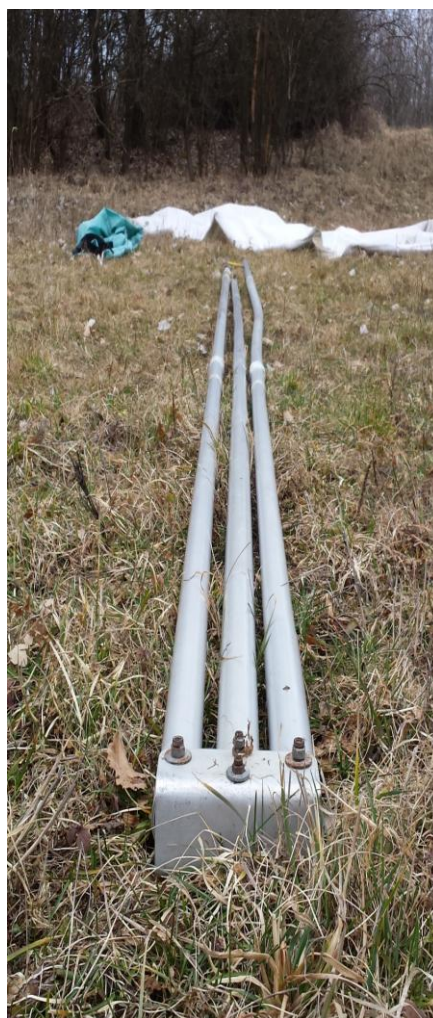
Takto vyzerá nábežný nosník na ZK-1B po jednej sezóne výcviku.

1. Upozorňujem na dôslednosť pri vykonávaní predletových príprav a všeobecné dodržiavanie LZ-2 – Súbor požiadaviek pre letovú, prevádzkovú spôsobilosť LŠZ.

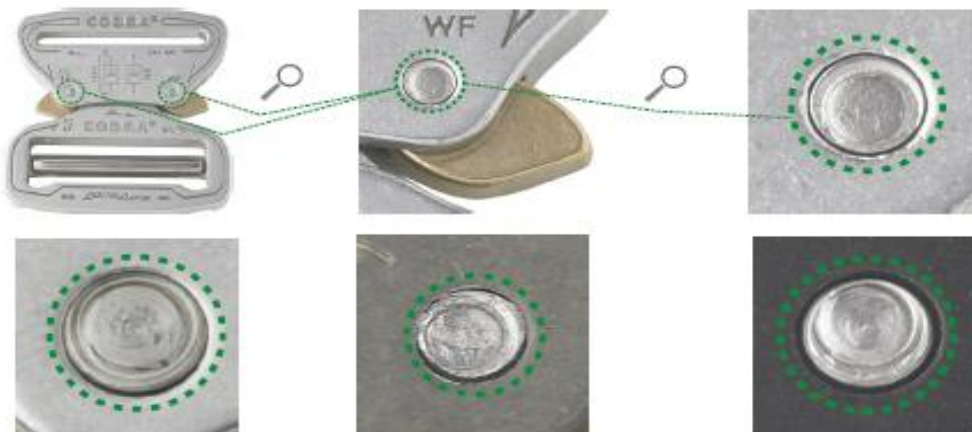
Correct

The rivet shows an embossing in the form of a ring on both the front and back sides of the rivet. Do not manipulate the rivets by mechanical action.

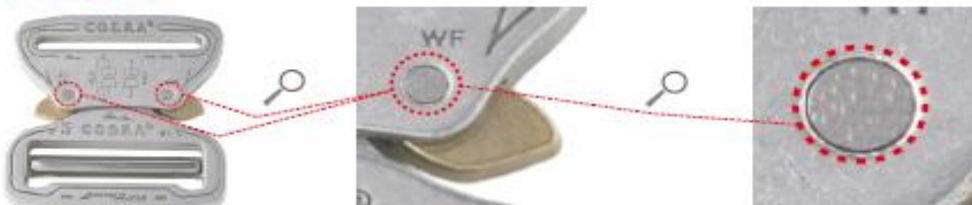
NOT Correct

it has come to our attention that in an extremely small quantity (0.0000005% = 1 out of 2 million) of COBRA® buckles there may exist parts where the rivets have **not** been **press fixed**.

This results in the rivets being loose and the release clips detach. COBRA® buckles in all different versions and sizes can be affected. As we are dedicated to the 100% function, performance, quality and safety of our products, we ask all our clients and end users of COBRA® buckles to **do a visual check**

The rivet does not show any circular embossing.

If you notice a buckle that is NOT riveted or you do have any concerns, STOP USING the product immediately and get in contact with us: office@austrialpin.at or via phone **+43 522 56 52 48**

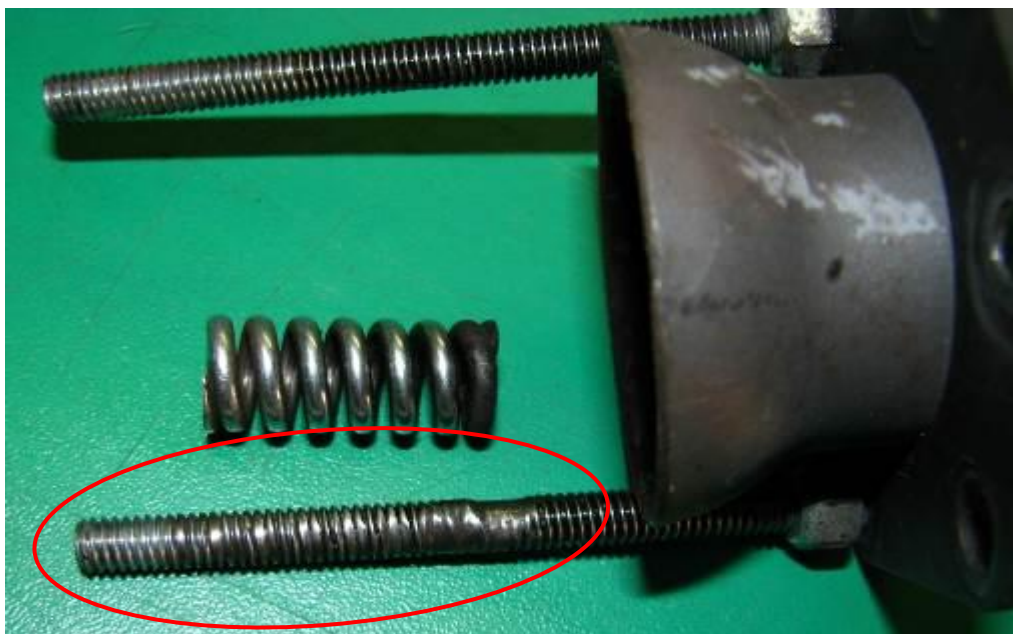
3. Počas letovej prevádzky pohonnej jednotky F200 došlo k poškodeniu skrutky výfuku a následnému kontaktu častí skrutky a prítlačnej pružiny príruby výfuku s vrtulou vid'. obrázok – list vrtule neopraviteľný! Pri výmene príruby výfuku bola matica skrutky dotiahnutá až na prírubu výfuku, pričom sa znížila jej možnosť voľného pohybu v príрубе výfuku (nálet od výmeny príruby výfuku cca 50 letových hodín).

Opotrebovanie tela skrutky

Vzhľadom na zistené skutočnosti odporúčam pri výmene príruby výfuku a jej skrutiek dodržať pôvodné dotiahnutie matice skrutky s voľou pre možnosť pohybu skrutky v príрубе výfuku. Vzhľadom na opotrebovanie tela skrutky odporúčam výmenu skrutiek príruby výfuku každých 50 letových hodín. Pri predletovej prehliadke zvýšenú pozornosť venovať stavu skrutiek výfukového systému.

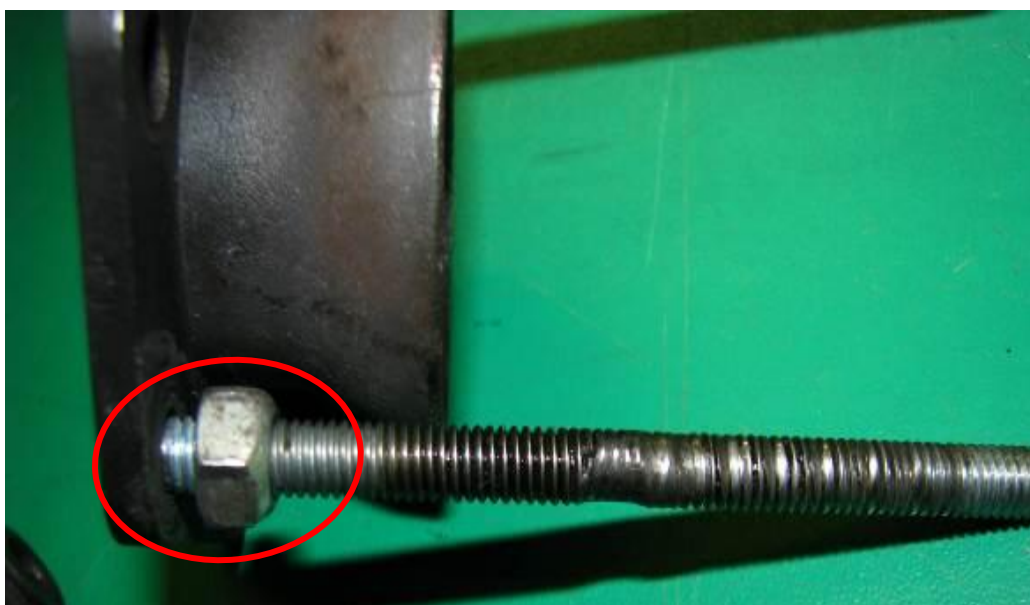
SPRÁVNE dotiahnutie matice

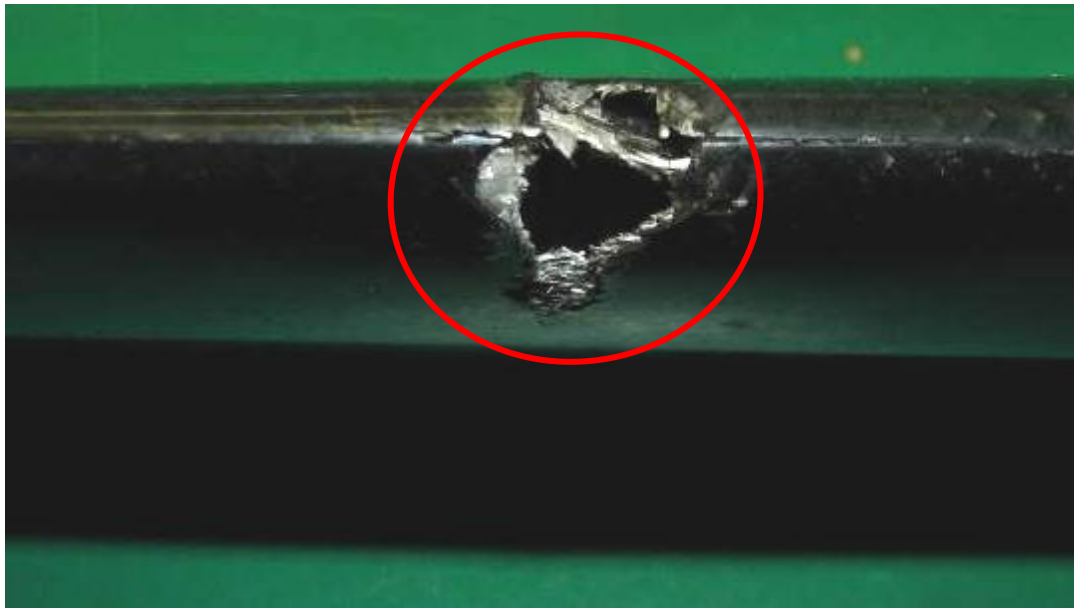
Poškodenie listu vrtule
