LETECKÁ AMATÉRSKA ASOCIÁCIA SLOVENSKEJ REPUBLIKY

Vec: Usmernenie 02/2016 zo dňa 5.2.2016

4. Porucha za letu - zastavenie motora Verner 133

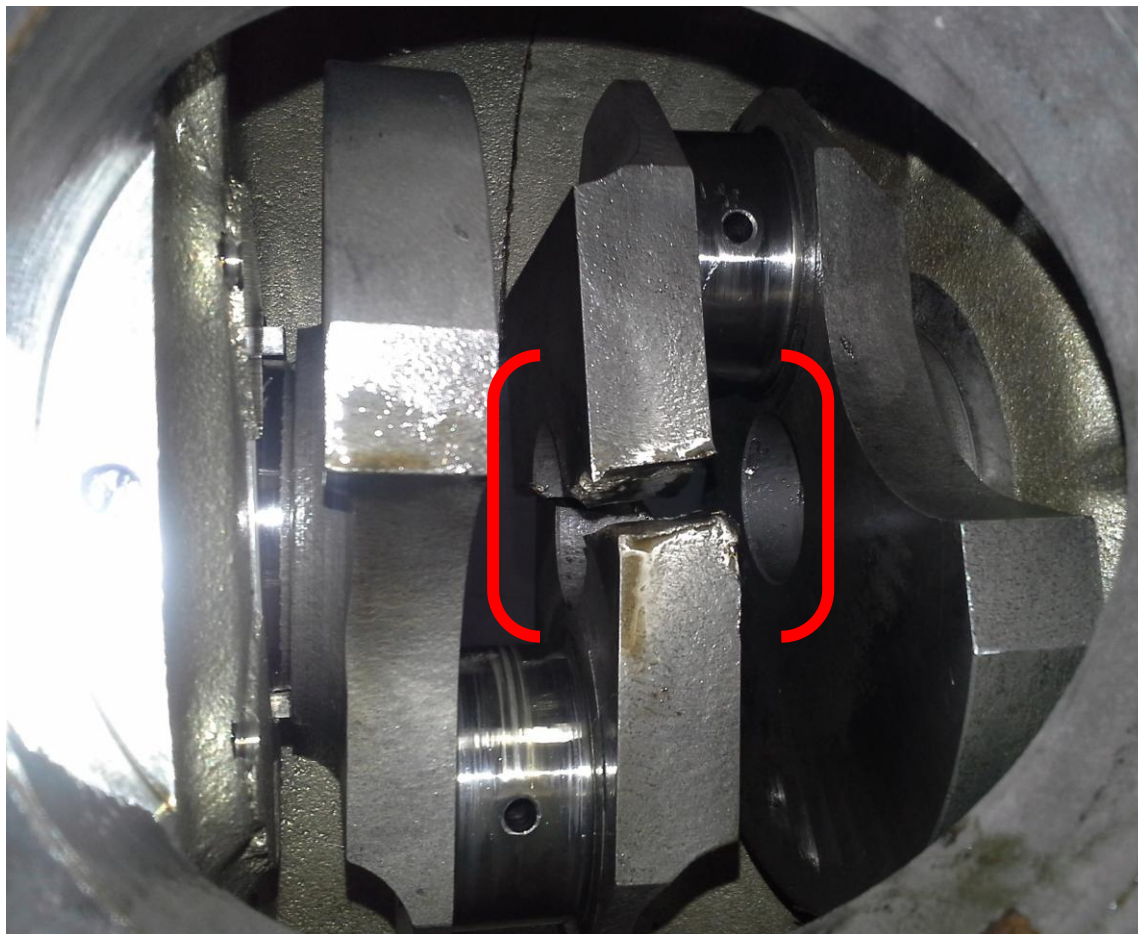
Po ukončení pozvoľného stúpania do výšky H-300m došlo k zastaveniu motora bez predchádzajúcich nezvyčajných zvukov, alebo vibrácií. Po demontáži motora a jeho kontrole u výrobcu bolo zistené rozsiahle vnútorné poškodenie motora spôsobené zlomenou kľukovou hriadeľou.

Z histórie motora: pred montážou motora na súčasný MZK bol motor násilne zastavený pri motorovej skúške na inom MZK. Motor po zastavení nebol u výrobcu skontrolovaný.

Tento motor mal kľukovú hriadeľ uloženú na dvoch ložiskách. Po roku 2009 boli vykonávané úpravy motorov a uloženie kľukovej hriadele na tri ložiská. Tento motor touto úpravou neprešiel. Nálet hodín od násilného zastavenia - 54 hodín.

Spolupôsobiacie príčiny tejto poruchy vid'. obrázok:

1. násilné zastavenie motora
2. nevykonanie predpísanej úpravy uloženia kľukovej hriadele

Opatrenia: Akékoľvek násilné zastavenie motora riešiť v autorizovanom servise, alebo u výrobcu.
