LETECKÁ AMATÉRSKA ASOCIÁCIA SLOVENSKEJ REPUBLIKY

Vec: Usmernenie 04/2016 zo dňa 12.7.2016

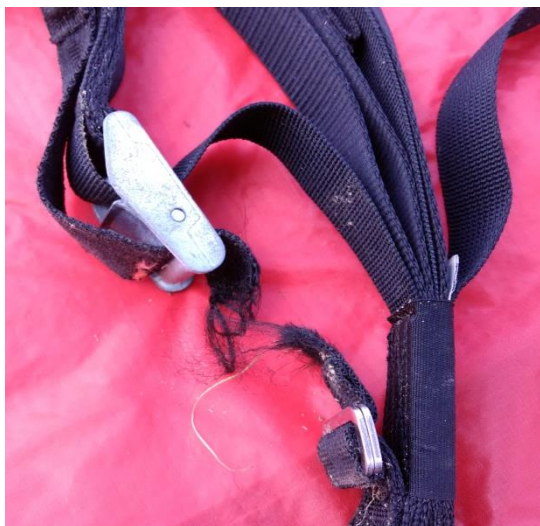
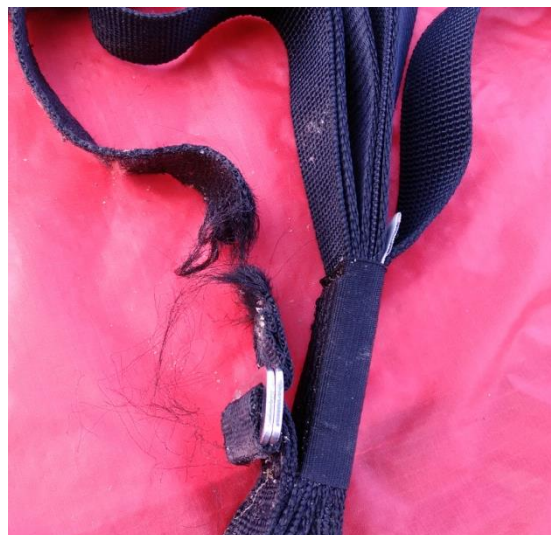
1. Pri extrémnom zaťažení LŠZ (MPK) let s pasažierom, predvádzanie sa, ostré zákruty aj po vetre v malej výške 15-30 m nad terénom, došlo k roztrhnutiu trimu voľného konca PK na ľavej strane vid' obrázky a následne k „nechcenému“ pristátiu a poškodeniu trojkolky (ľavý podvozok, ochranný rám, vrtuľa). Roztrhnutie trimu voľného konca PK bolo spolupôsobiacou príčinou tohto incidentu. Vo väčšej výške nie je problém tento nedostatok eliminovať. Incident hlásený a riešený na DÚ SR cez policajnú hliadku privolanú „divákmi“ ešte pred „nechceným“ pristátím. Pasažier po lekárskom vyšetrení bez ujmy na zdraví. Pilot bez zranení.

Upozorňujem na dôsledné vykonávanie predletovej prípravy, nepodceňovania akéhokoľvek nedostatku na LŠZ, nepripustiť let s akoukoľvek poruchou zistenou už na zemi pred letom. **Pri predletovej príprave sa zamerať na kontrolu trimu voľného konca PK, ak je ním PK vybavený**, prípadne dať si ho skontrolovať technikom PK. Určite to nie jediný prípad poškodenia trimu.

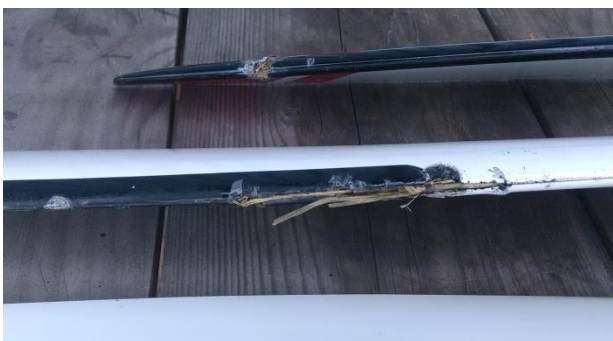
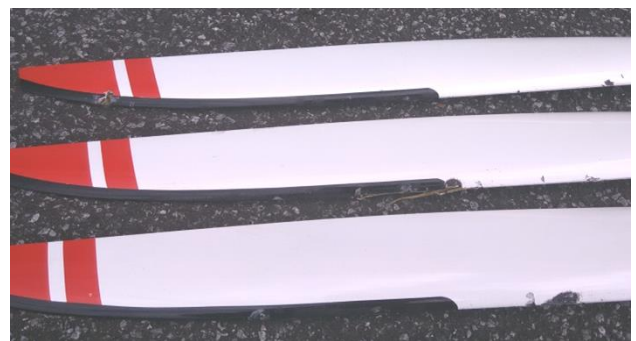
2. Pri diaľkovom lete na MZK a medzipristátí na inom letisku nedôslednou kontrolou úkonov pred opakovaným vzletom došlo počas letu k uvoľneniu ramenných popruhov pilota, následným uvoľnením pracky z popruhu a nasatím pracky do vrtule. Uvoľnená pracka poškodila vrtuľu, prerazila dolný aj horný poťah ľavého krídla. Roztrhnutý poťah v dĺžke cca 6 cm. Vynútené pristátie na blízkom agroletisku bez problémov. Pomoc pilotovi poskytnutá prepožičaním vrtule na dolet na plánované letisko a prepožičaním ďalšej vrtule na prelet domov. Poťah krídla opravený prelepením skytextu.

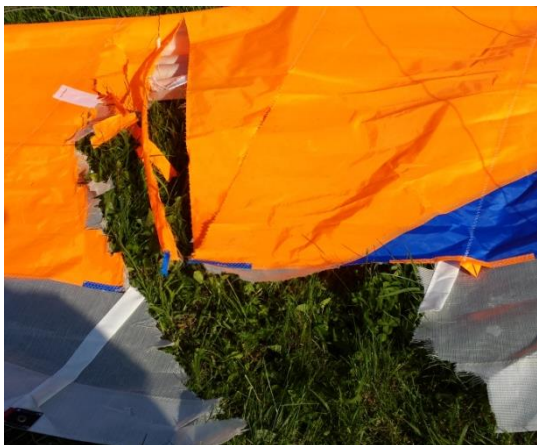
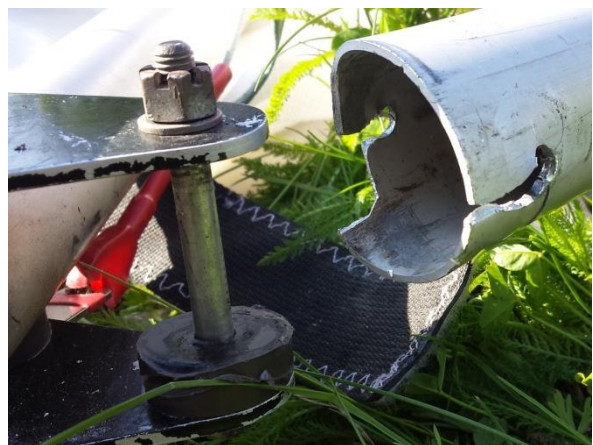
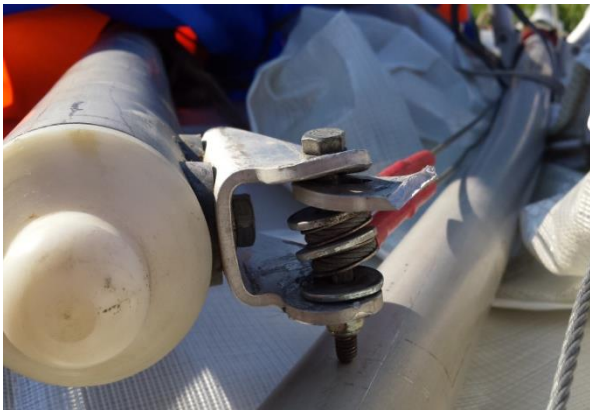
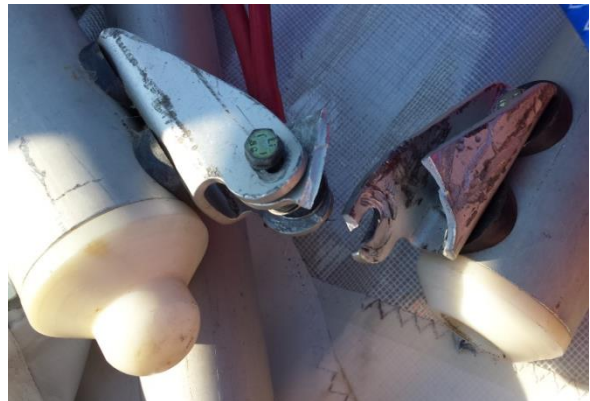
3. Pri „skupinovom“ ??? !!! štarte za sebou dvoch MZK druhý pilot od začiatku rozjazdu pociťoval iné sily na hrazde ako pri obvyklom štarte. Napriek tomu neprerušil vzlet. Tesne pred odpútaním od zeme došlo k zloženiu krídla a následne k poškodeniu:

- kompletne zrušené krídlo – neopraviteľné
- poškodená vrtuľa a iné detaily MZK

Po dôslednej kontrole poškodeného krídla bolo zistené, že vážne poškodenie toto krídlo už malo aj v minulosti.
