## LETECKÁ AMATÉRSKA ASOCIÁCIA SLOVENSKEJ REPUBLIKY

### Vec: Usmernenie 05/2016 zo dňa 5.10.2016

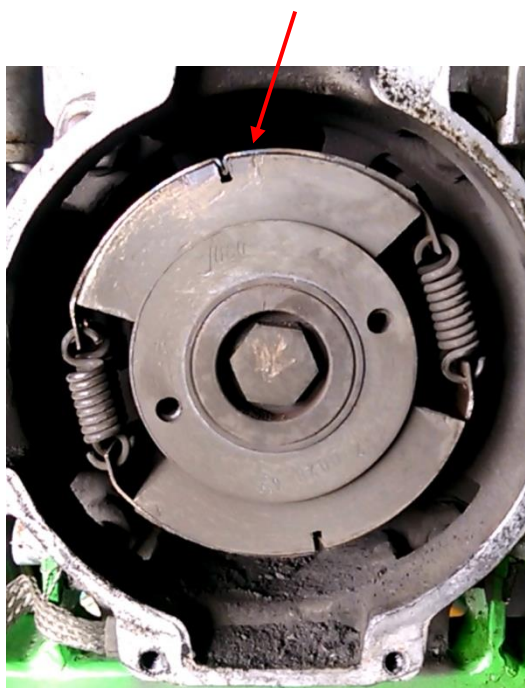
1. Pri zmene oleja neznámej značky v reduktore motora F30A36A, výrobca Hirth, z dôvodu jeho úniku, bol olej vymenený za hustejší značky SAE 80/90 GL4. Po dvadsiatich hodinách prevádzky za cca 8 mesiacov došlo „k odpareniu“, strate oleja v reduktore bez vonkajších príznakov, možno aj z dôvodu zadierania ložiska. Chybou pri prevádzke bolo, že vlastník priebežne nekontroloval hladinu oleja v reduktore. Dôsledkom prevádzky reduktora bez oleja (pri vzniku poruchy v skrini reduktora ostalo cca 2 cl oleja namiesto požadovaných 3 dcl), došlo k zvýšenému treniu medzi hnacím a hnaným ozubeným kolesom, vydroleniu a prehriatiu zubov ozubených kolies. V dôsledku zvýšeného trenia a ťažkého pretáčania v reduktore došlo aj k náhlemu opotrebeniu odstredivej spojky vid' obrázky.

#### **zošúchané obloženie odstredivej spojky až na plech**

Odporúčam preto pri obsluhu a prevádzke používať iba prevádzkové kvapaliny schválené a odporúčané výrobcom a sústavnú kontrolu ich množstva. Druhy, pomery a cykly výmen prevádzkových kvapalín príp. plynov zapísať do záznamníka LŠZ.

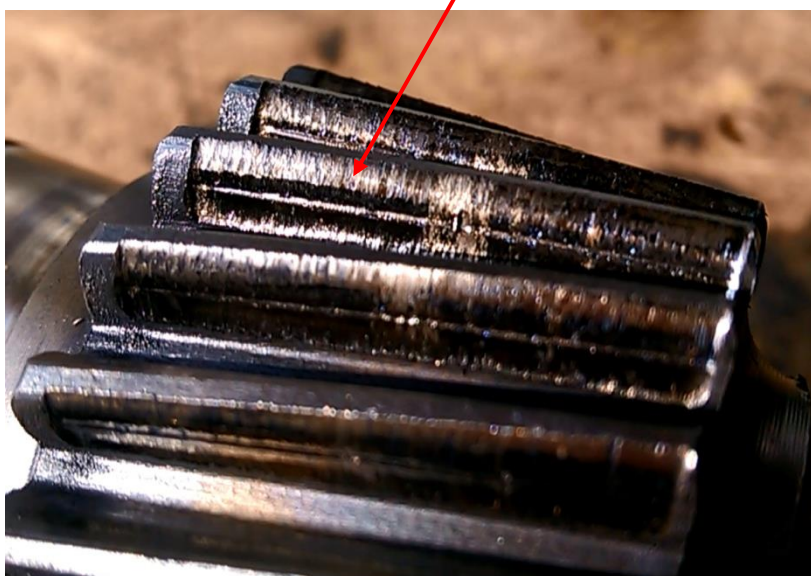
#### **vydrolenie a prehriatie zubov ozubených kolies**

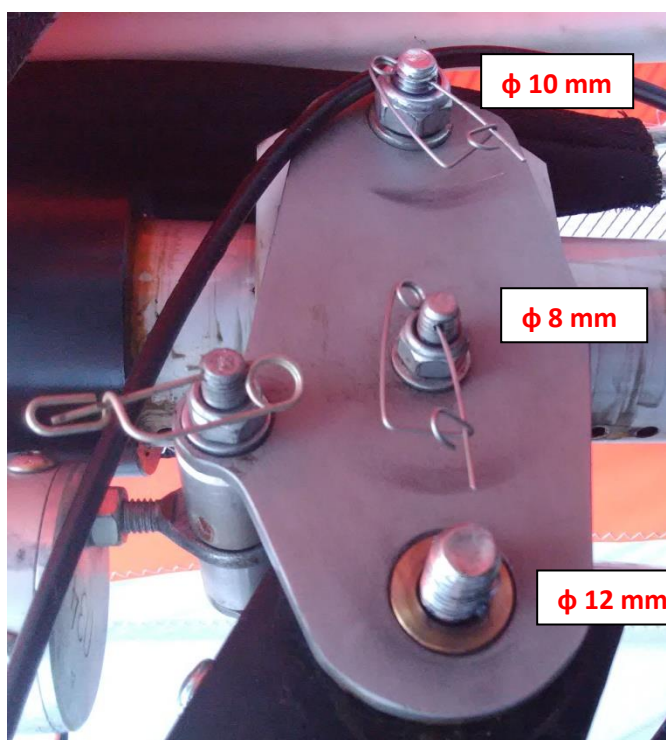
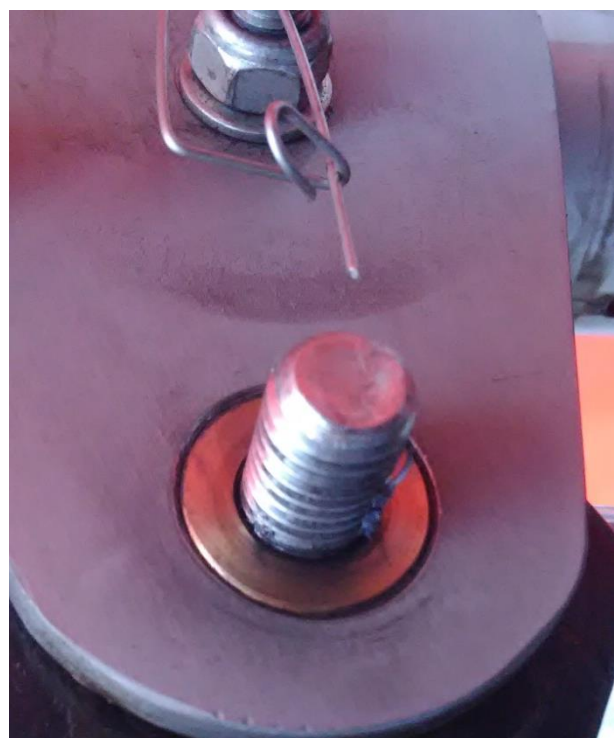
2. Odporúčam kontrolu závesov uchytenia krídla s podvozkom. Pri hliníkových závesoch ( napr. APOLLO C15 DD ) dochádza k vzniku oválnych otvorov na hlavnej skrutke spojenia krídlo – podvozok. Hliníkový záves hrúbky 6 mm s priemerom skrutky 8 mm nevyhovuje. Pri zistení tejto poruchy odporúčam:

- a) výmenu hliníkových závesov za oceľové alebo nerezové dostatočnej hrúbky, podľa hmotnosti podvozku
- b) použitie dvoch rôznych materiálov, rôznych hrúbok, na oboch stranách závesov
- c) pri zachovaní pôvodných hliníkových závesov hrúbky 6 mm urobiť mosadzné púzdra - vid' obrázky a použiť väčší priemer skrutky. Na hlavnej skrutke závesu použiť priemer 12 mm a hornú skrutku závesu zväčšiť na 10 mm. Prostredná skrutka závesu môže ostať pôvodná s priemerom 8 mm ako je to na obrázku:

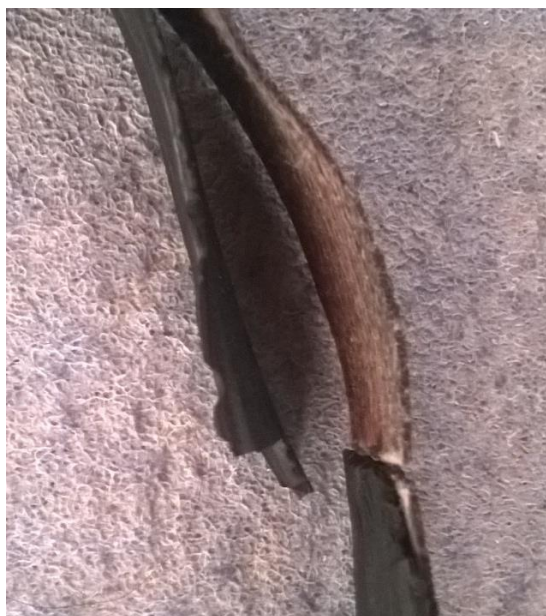
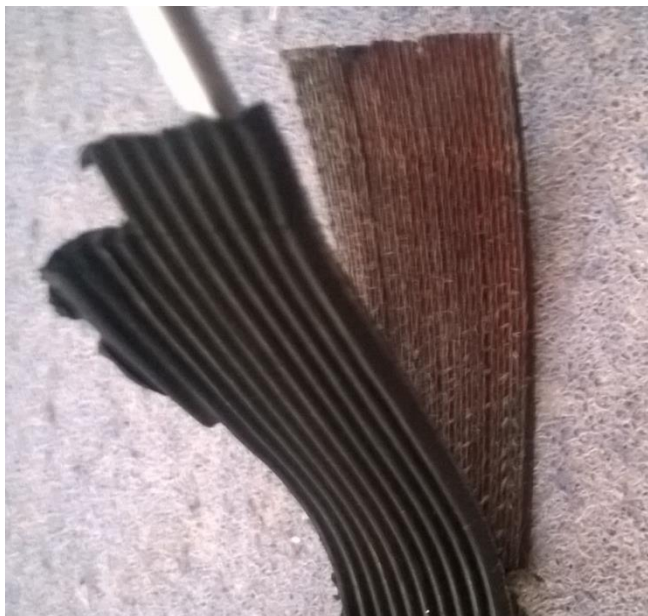
3. Odporúčam dôslednú kontrolu pri predletovej príprave a technických prehliadkach na paramotoroch na drážkových remeňoch typu POLY V559, výrobca HUTCHINSON. Vyskytli sa poruchy oddelenia gumovej drážkovej časti od nosného pásu pri nálete cca 25 – 40 hod. - vid' obrázky.

Vzhľadom na zistenú skutočnosť a možné riziko poškodenia (pretočenia) motora navrhujem výmenu tohto typu drážkového remeňa reduktora za rovnaký typ od iného výrobcu.
