## LETECKÁ AMATÉRSKA ASOCIÁCIA SLOVENSKEJ REPUBLIKY

### Vec: Usmernenie 02/2017 zo dňa 13.6.2017

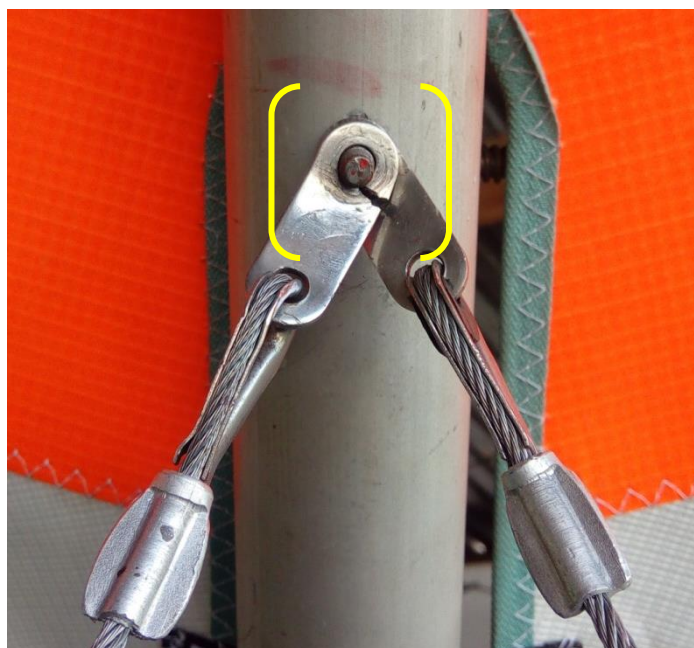
## 2. Poškodenie predozadného lanovania.

Ojedinelé poškodenie držiaku lanovania. Domnienka je, že to nebol nerezový plech, pretože mierne magnetizoval a nerez nemagnetizuje. Tým pádom pevnosť obyčajného kovu je nižšia. Ďalší názor na roztrhnutie držiaku je, že krídlo bolo v zime rozložené a pri nízkej teplote dochádza k sťahovaniu materiálu. To znamená, že lanká sa skrátili a na držiaku došlo k vysokému pnutiu, čo si osobne myslím, že je menej pravdepodobné. Lanovanie nie je nikdy tak napnuté a kylový nosník tiež pruží. Na obrázku to nie je veľmi vidieť, ale držiak mohol byť ohýbaný na ostrej hrane, čo nerez značne oslabuje.

Každopádne upozorňujem na maximálnu pozornosť a dôslednosť pri predletovej kontrole.

Jedno z možných konštrukčných riešení je držiaky nedeliť, ale vyrobiť z jedného kusa v tvare trojuholníka. Vzdialenosť otvoru od okraja držiaku musí byť rovnaká alebo väčšia ako je priemer otvoru. Pri použití držiaku z nerezovej ocele odporúčam hrúbku nerezovej ocele minimálne 2 mm.

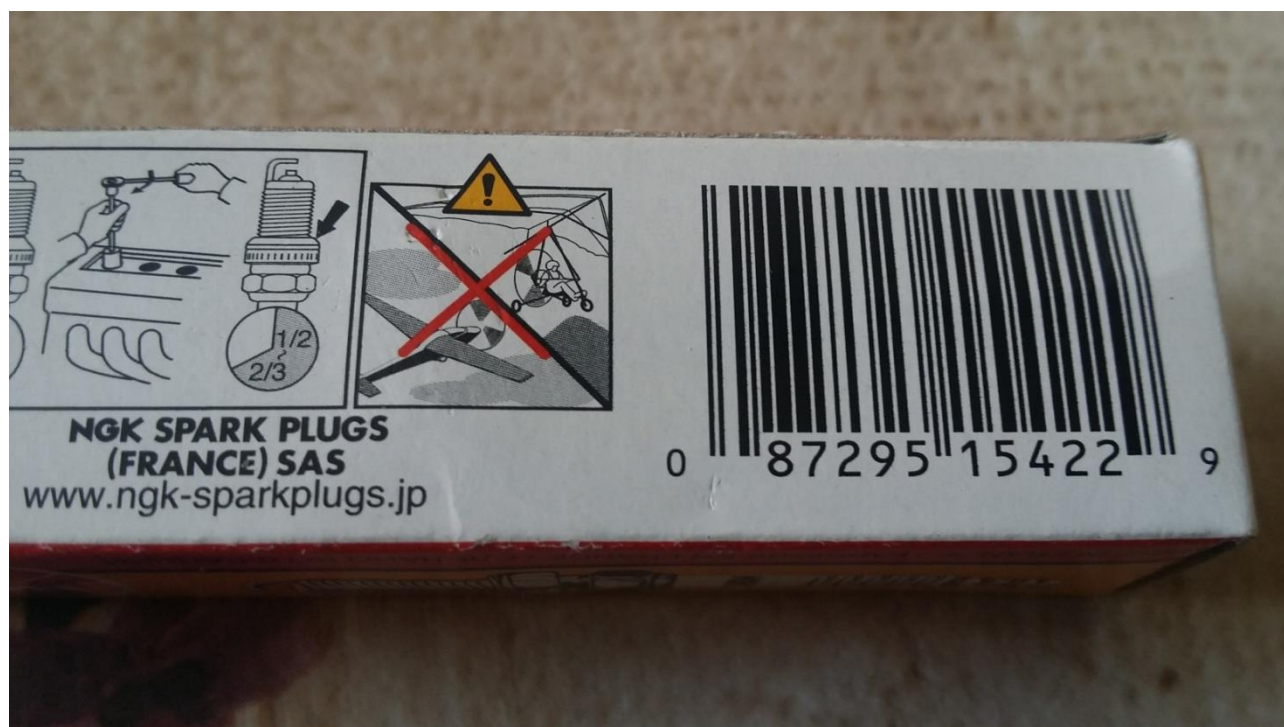
## 3. Zákaz používania zapalovacích sviečok NGK!

NGK zakazuje používanie zapalovacích sviečok v lietajúcich zariadeniach. Tento obrázok je originál z obalu zapalovacej sviečky.

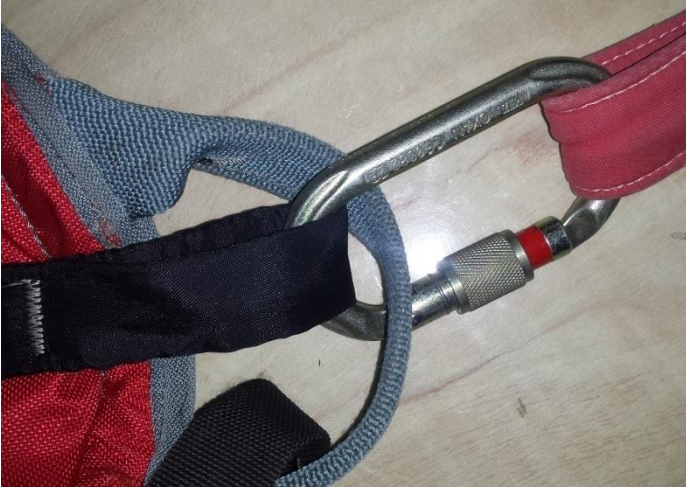
obr. 1

Došlo k vážnemu leteckému incidentu, kde počas letu došlo k roztrhnutiu postroja na ZK. Červený popruh simuluje záves rogalu, čierny popruh je záložný padák, sivé oko je hlavný záves postroja (úzky čierny popruh cez hlavný záves postroja sú ramenné popruhy – nepodstatné). Na obrázkoch 1 a 2 je zobrazené správne spojenie jednotlivých častí. Do spojovacej karabíny je zapojený hlavný záves postroja, oko popruhu záložného padáku a takto spolu sa to zapne na záves krídla (popruh alebo lano visiace pod rogalom medzi trapézami). Na obrázkoch 3 a 4 je zobrazené spojenie jednotlivých častí, kvôli ktorým došlo k nehode. Popruh záložného padáku bol rozpáraný, prevlečený cez hlavný záves postroja a následne zošitý tak, že tvoril spoj s postrojom oko – oko. Do karabín bol zapnutý iba popruhom záložného padáku bez závesného postroja a takto spojený so závesom rogalu. Na obrázku nevidieť gumovú ochranu popruhu, ktorá je inak dosť hrubá a pokrýva značnú časť závesu, preto nebolo možné odhaliť túto chybu. Takéto spojenie umožnilo vykonať vzlet. Po niekoľkých sekundách letu došlo k roztrhnutiu tohto „vylepšeného uchytenia“. Pilot ostal visieť na hrazde a nekontrolovane dopadol na zem, kde utrpel značné zranenia s odvozom sanitkou do nemocnice. ZK bez PLS (techničák – žltá kartička). Udalosť nahlásená na dopravnom úrade. Minimálny postih – pokuta od Dopravného úradu a možno aj úhrada liečebných nákladov zdravotnej poisťovni.

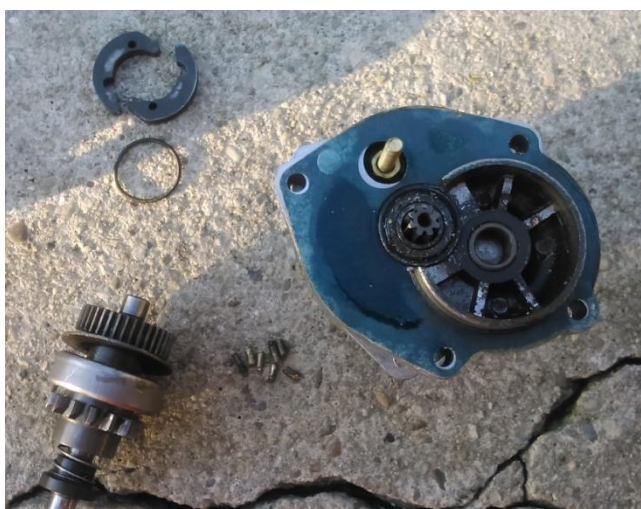
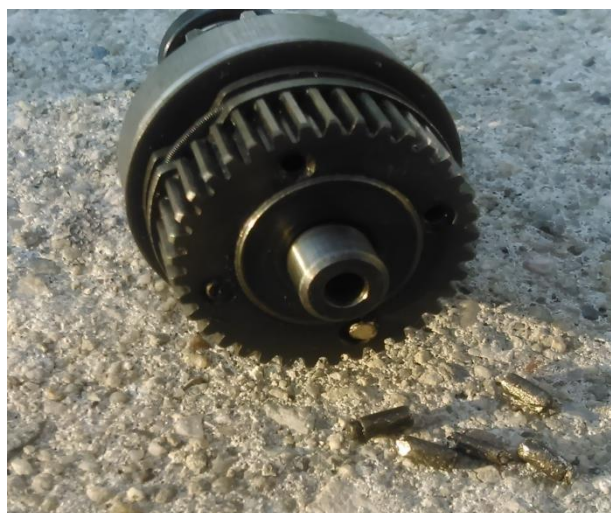
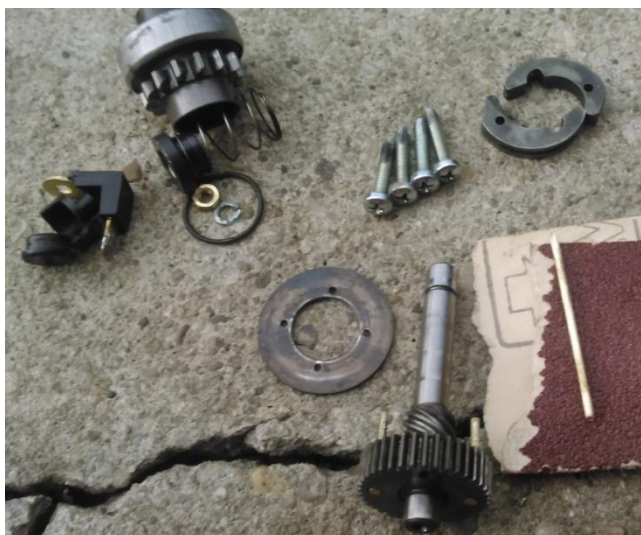
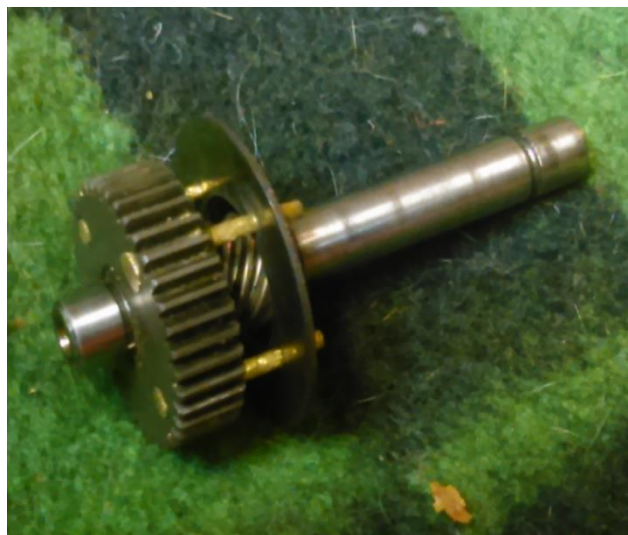
## 5. Poškodenie štartérov.

V poslednom období opakovane došlo k poškodeniu ozubenia zotrvačníka a štartéra vplyvom únavy pružiny pastorka štartéra. Oslabenou pružinou vplyvom vibrácií motora dochádza k vysúvaniu pastorka počas práce motora a tým k stretu zubov pastorka a ozubením zotrvačníka.

Taktiež často dochádza k poškodeniu kolíkov vedenia pastorka štartéra. K poškodeniu dochádza pri štartovaní motora, kedy je piest pred kompresiou. Odporúčam štartovať, keď je piest nastavený po kompresii (nastaviť vrtuľou pri vypnutom zapalovaní). Postupnou záťažou týchto kolíkov po kompresii je namáhanie týchto kolíkov oveľa menšie, ako keď je piest pred kompresiou - vid' obrázky.
