Posudok

Vo veci: poškodenia závesných karabín používaných pri paraglidingovom lietaní – letecká udalosť SKI2020001 zo dňa 01.01.2020.

1. Stopa č.1 – zlomená karabína Woody Valley CAMP;
2. Stopa č.2 – čiastočne nalomená karabína Woody Valley CAMP;

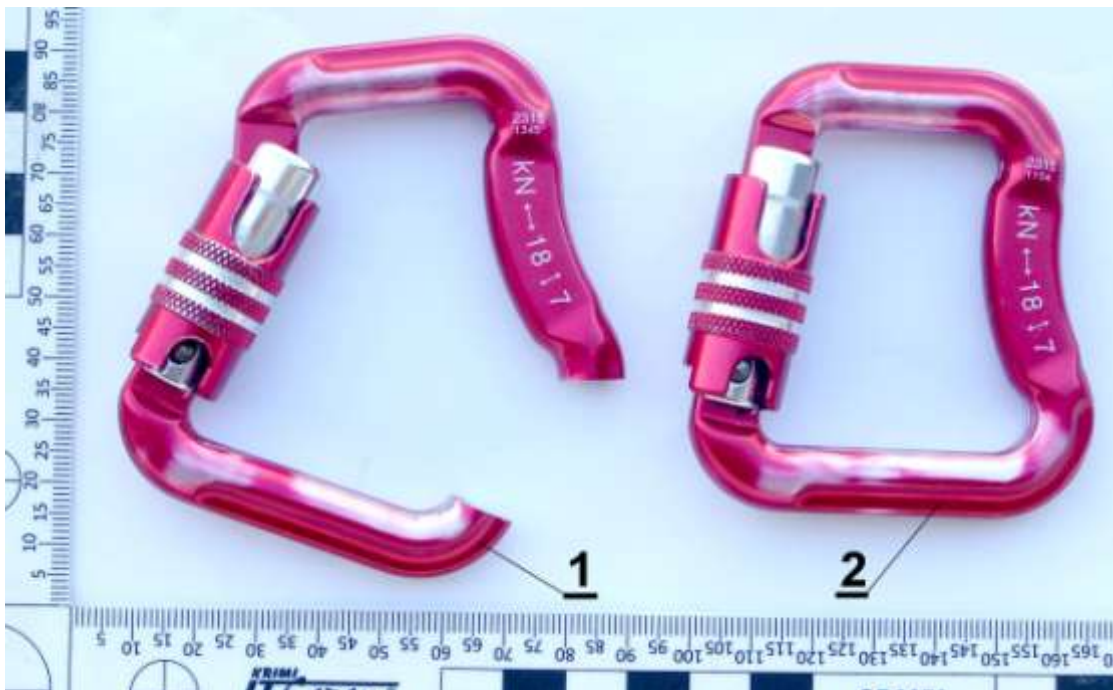
Bola rozlomená tesne nad spodným ohybom. Išlo o únavový lom so štyrmi iniciačnými oblasťami (pozri neobvyklé línie postupových pásov šírenia lomu a z nich vyplývajúce štyri iniciačné oblasti a počiatočné smery šírenia lomu označené červenými a zelenými šípkami a aj zreteľne vyprofilovanou oblasťou finálneho dolomenia materiálu (označená žltou šípkou).

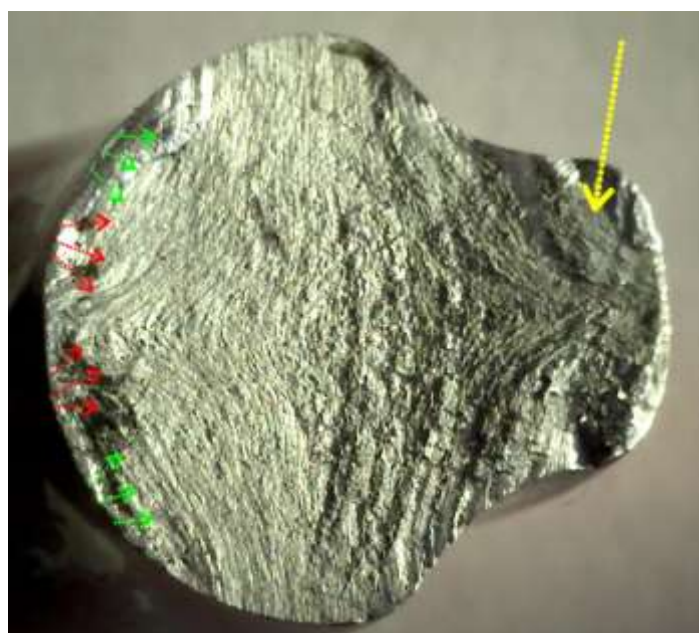
Lomová plocha s dobre viditeľnými postupovými pásmi šírenia lomu, so zreteľnými iniciačnými oblasťami aj dobre viditeľnou oblasťou finálneho dolomenia materiálu.

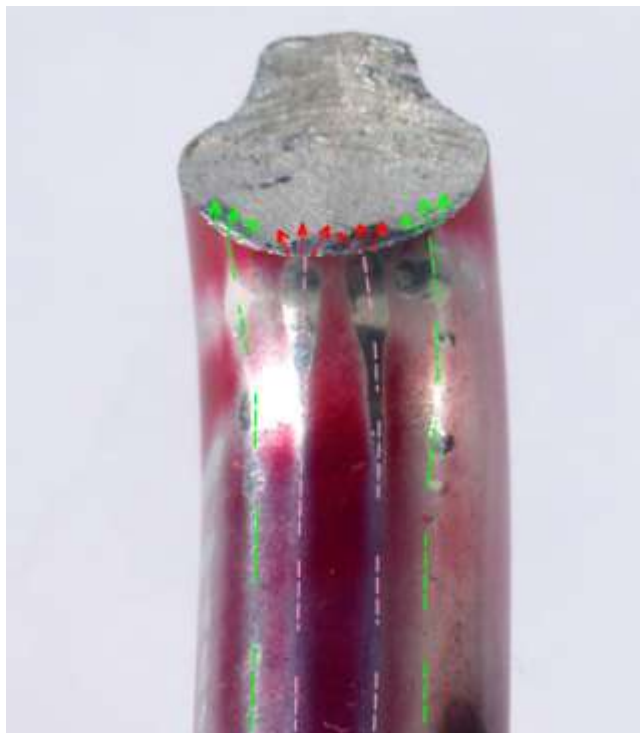
Polohy iniciačných oblastí lomu presne korešpondovali s miernymi pozdĺžnymi povrchovými výstupkami (kvázi hranami) v spodnej časti karabíny v mieste prítlaču nosných popruhov postroja na karabínu.

Priame polohové korešpondovanie medzi iniciačnými oblasťami lomu a pozdĺžnymi výstupkami na opornom pracovnom povrchu karabíny.

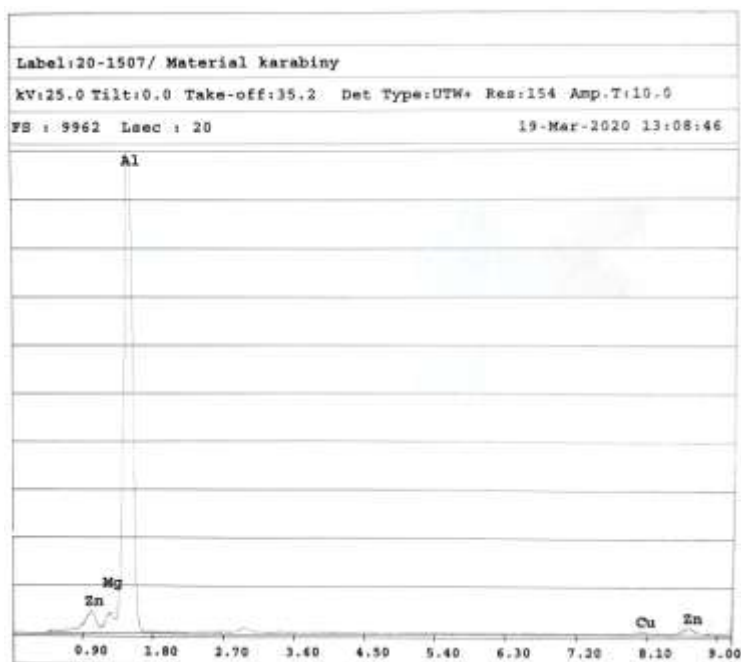
Lomová plocha bola následne skúmaná pomocou rastrovacieho elektrónového mikroskopu s rtg. energiovo-disperzným spektrometrom (REM/EDX). Bolo zistené, že karabína bola vyhotovená z hliníka veľmi mierne legovaného zinkom, horčíkom a meďou. (pozri spektrogram). Uvedené legovacie prvky sa do hliníkových zliatin pridávajú za účelom zlepšenia ich mechanicko-pevnostných vlastností.

Spektrogram - Základný materiál poškodenej karabíny.

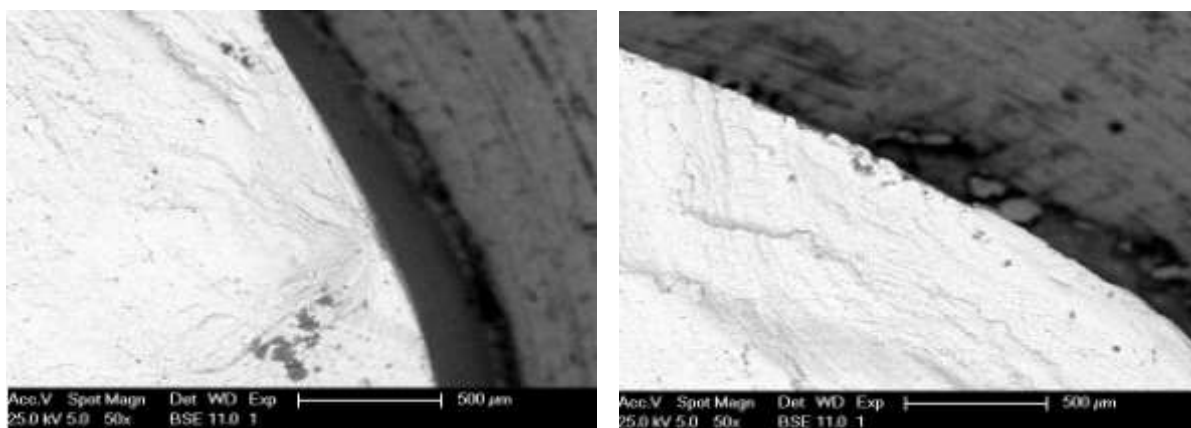
Iniciačné oblasti lomu boli podrobne preskúmané, pričom v nich neboli zistené žiadne podstatné chyby materiálu (dutiny, nečistoty, vnútorné trhliny a pod).

Dve z iniciačných miest únavového lomu karabíny č.1.

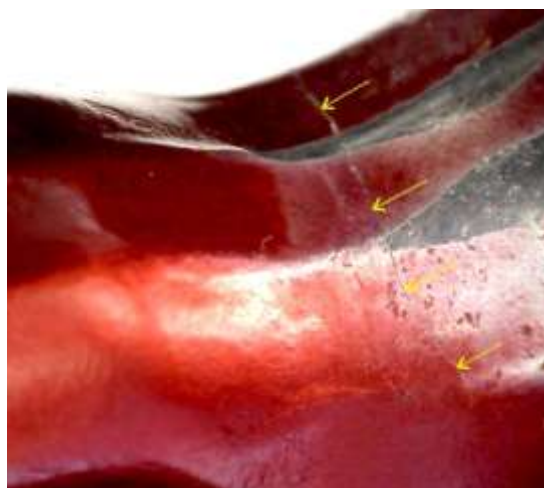
Aj na karabíne predloženej ako stopa č.2 bola v tom istom mieste zistená prítomnosť začínajúceho lomu.

Začínajúci únavový lom na karabíne č.2 presne v tých istých miestach, kde sa inicioval rozvinul v prípade karabíny č.1.

Z uvedených zistení bolo teda zrejmé, že vznik únavových lomov práve v tejto časti karabíny (tesne nad spodným ohybom karabíny, na strane oproti uzamykaciemu mechanizmu) nesúvisí s nejakými náhodnými materiálovými chybami, ale súvisí so samotným konštrukčným riešením karabíny. Výrobca týchto karabín deklaruje ich statickú nosnosť 18 kN v pozdĺžnom smere a 7 kN v priečnom smere.

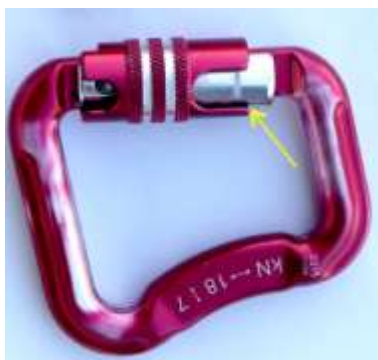
Foto č.1 Karabína predložená ako stopa č.2 a označená strana uzamykacieho mechanizmu, kde sa nachádzajú uvedené drážky a výstupky

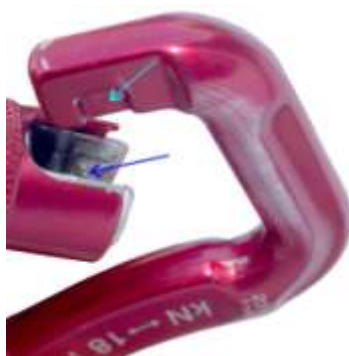
Foto č.2 Polodetail uzamykacej drážky a uzamykacieho výstupku

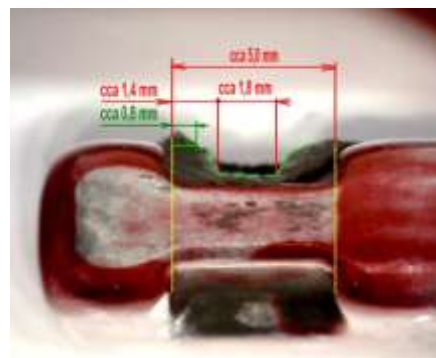
Foto č.3 Poloha, kam sa do uzamykacej drážky zasúva uzamykací výstupok

Zo zistených skutočností vyplýva, že pri danom konštrukčnom riešení predmetných karabín (použitý materiál, tvar, rozmery a pod.) možno za hlavnú príčinu rozvoja únavového mechanizmu ich poškodzovania považovať nadmernú vôľu ich uzamykacích mechanizmov, ktorá spôsobila nadmerné prídavné ohybové namáhanie karabín v poškodzovanom priereze.

Použiteľnosť karabín z hliníkových zliatin by, v prípade ich používania v padákových a závesných klzákoch, mala byť jednoznačne limitovaná aj náletom hodín alebo celkovou dobou použiteľnosti karabíny (Vzhľadom na nemožnosť presného stanovenia tzv. medze únavy pre súčiastky vyrobené z hliníkových zliatin).
