# ZÁVEREČNÁ SPRÁVA

o odbornom vyšetrení leteckého incidentu

lietajúceho športového zariadenia typu **padákový klzák NOVA MENTOR4 XS**

OM L 043

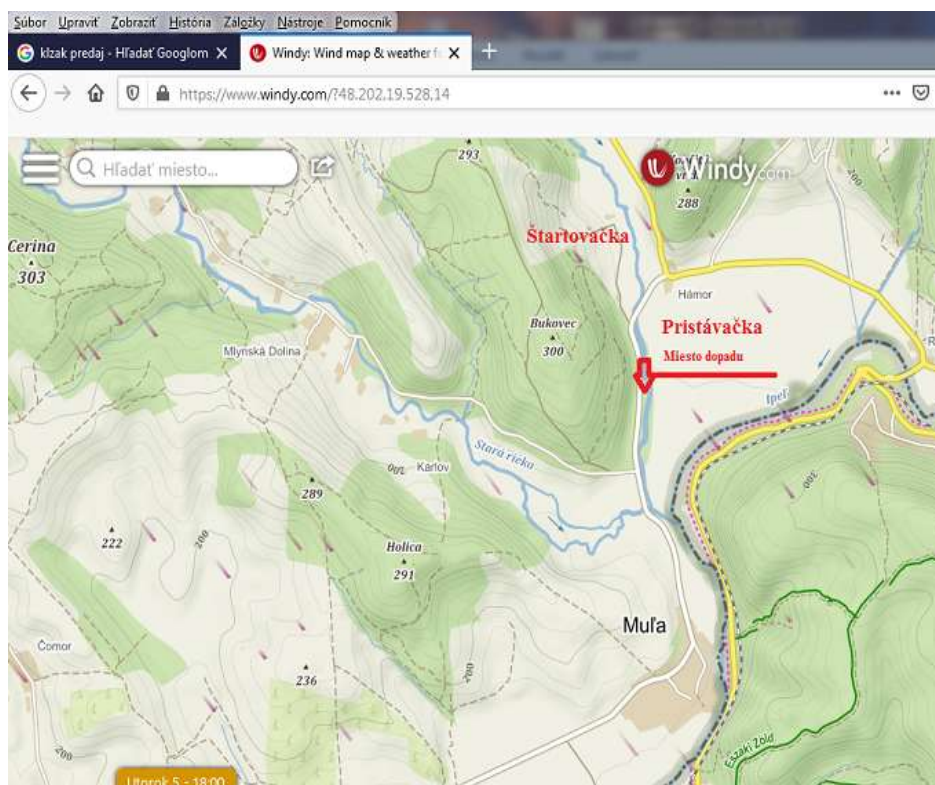
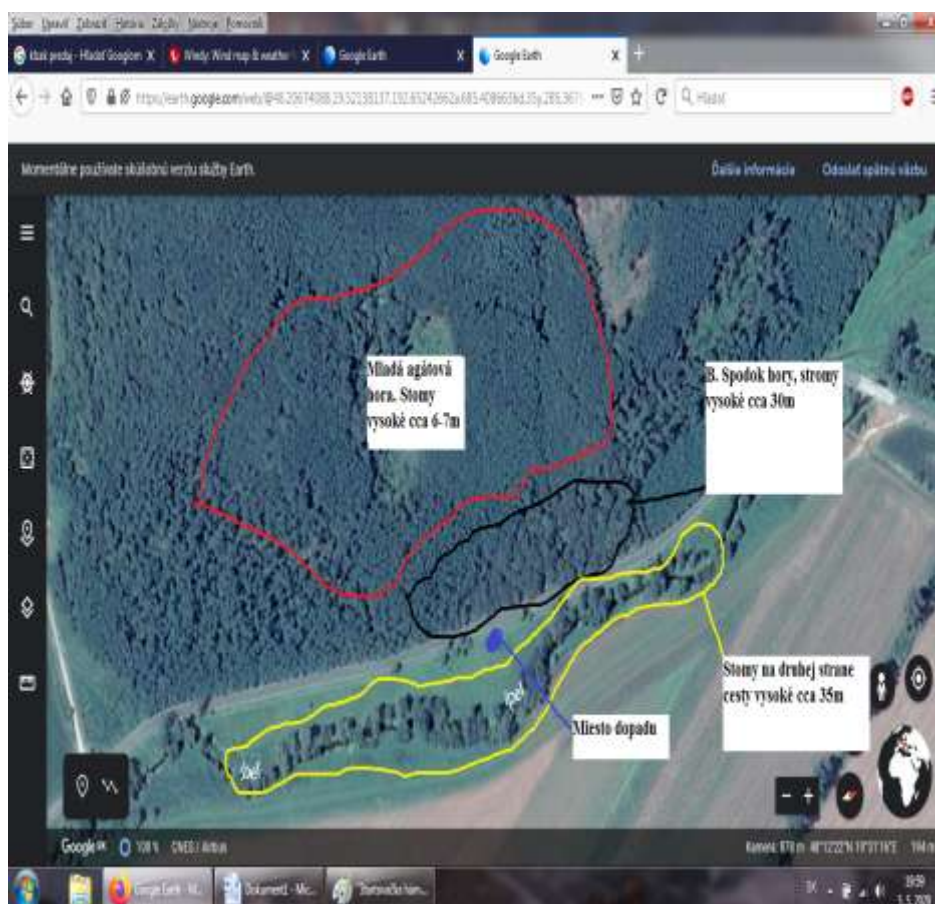
## Miesto vzletu a pristátia

Pilot tvrdo pristál medzi stromy pri ceste medzi obcou Muľa a usadlosťou Hámor.
