## SPRÁVA O LETECKEJ UDALOSTI PÁD PARAGLIDISTU PRI OBCI SOBLAHOV

## ZÁPIS Z OBHLIADKY MIESTA UDALOSTI

## ZÁPIS ZO SKÚMANIA TROSIEK

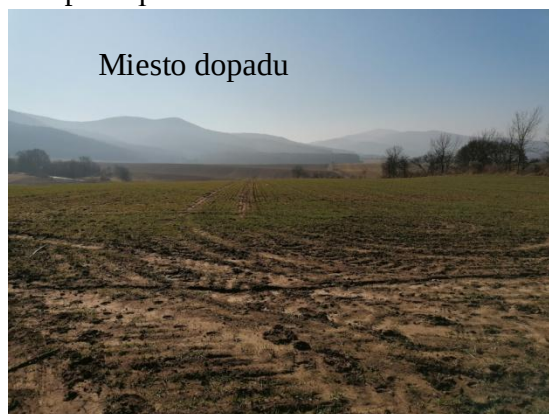
Miesto dopadu

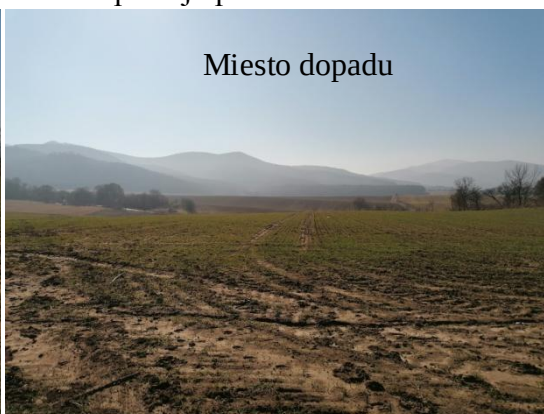
Miesto dopadu

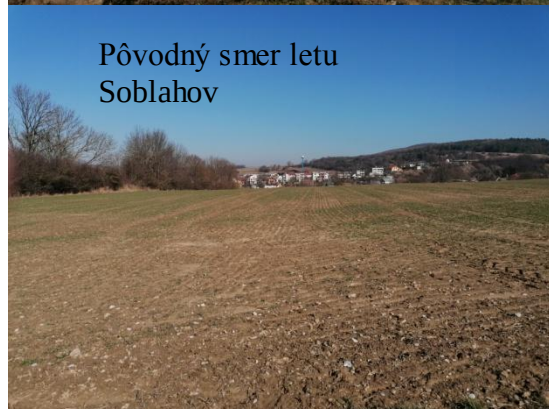
Pôvodný smer letu  
Soblahov

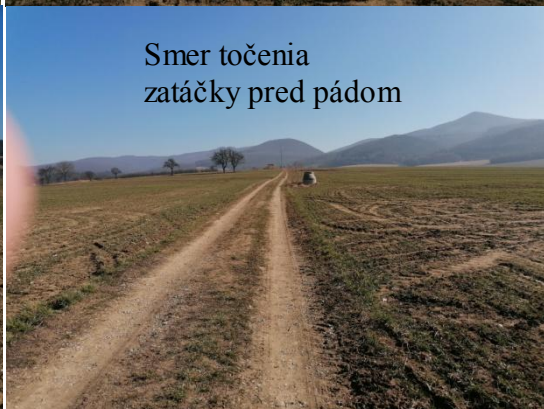
Smer točenia  
zatáčky pred pádom

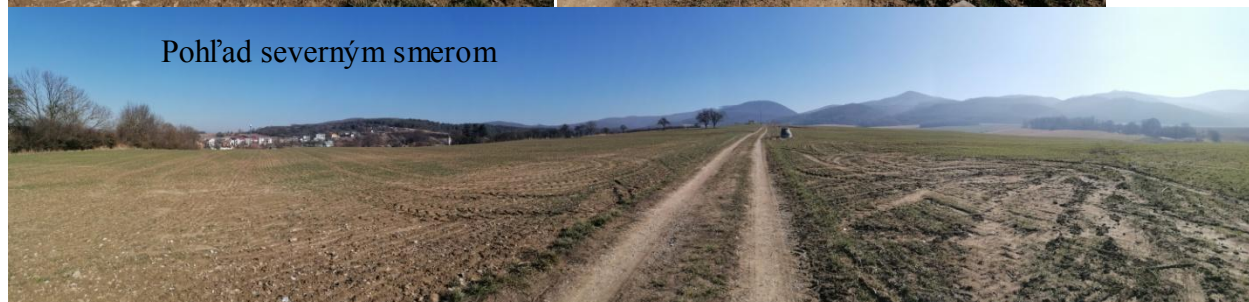
Pohľad severným smerom

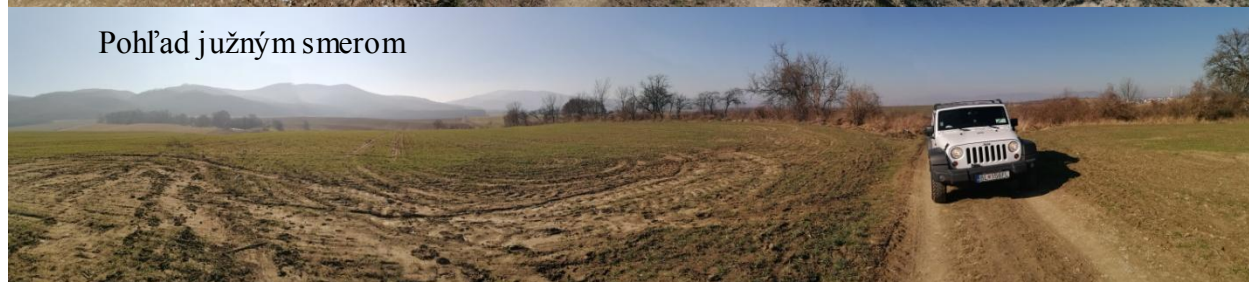
Pohľad južným smerom

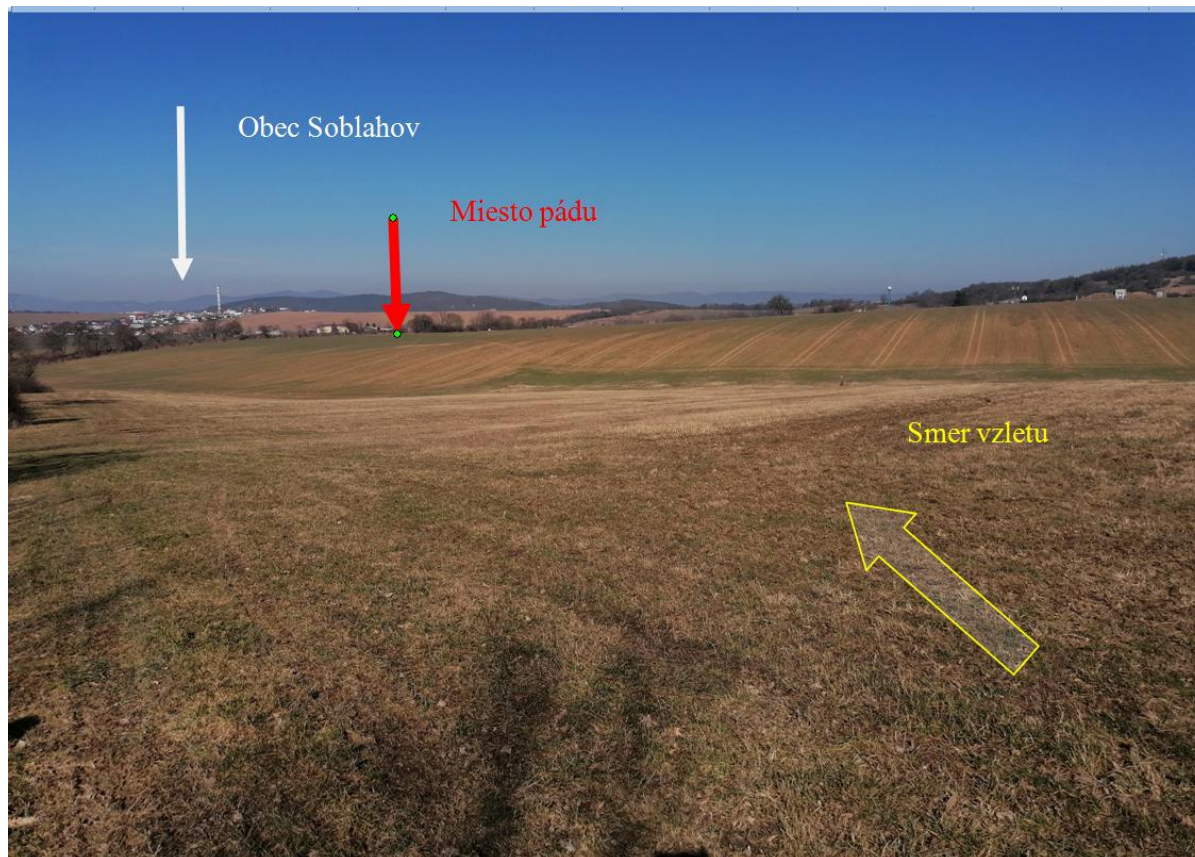
Miesto vzletu bolo identifikované na základe výpovede poškodeného a výpovede svedka (priateľka poškodeného) a stôp po pohybe vozidla poškodeného. V mieste vzletu je pôda vlhká a relatívne mäkká. Smer vzletu smerom na obec Soblahov.

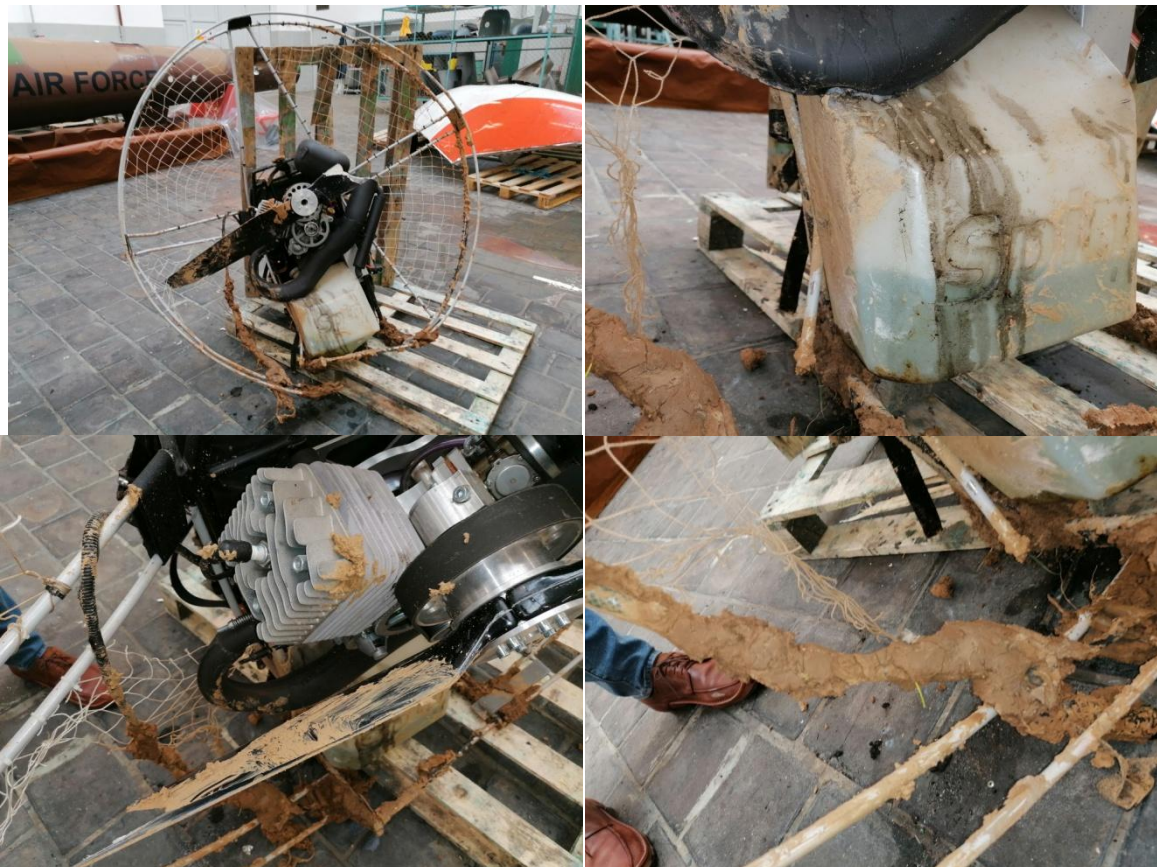
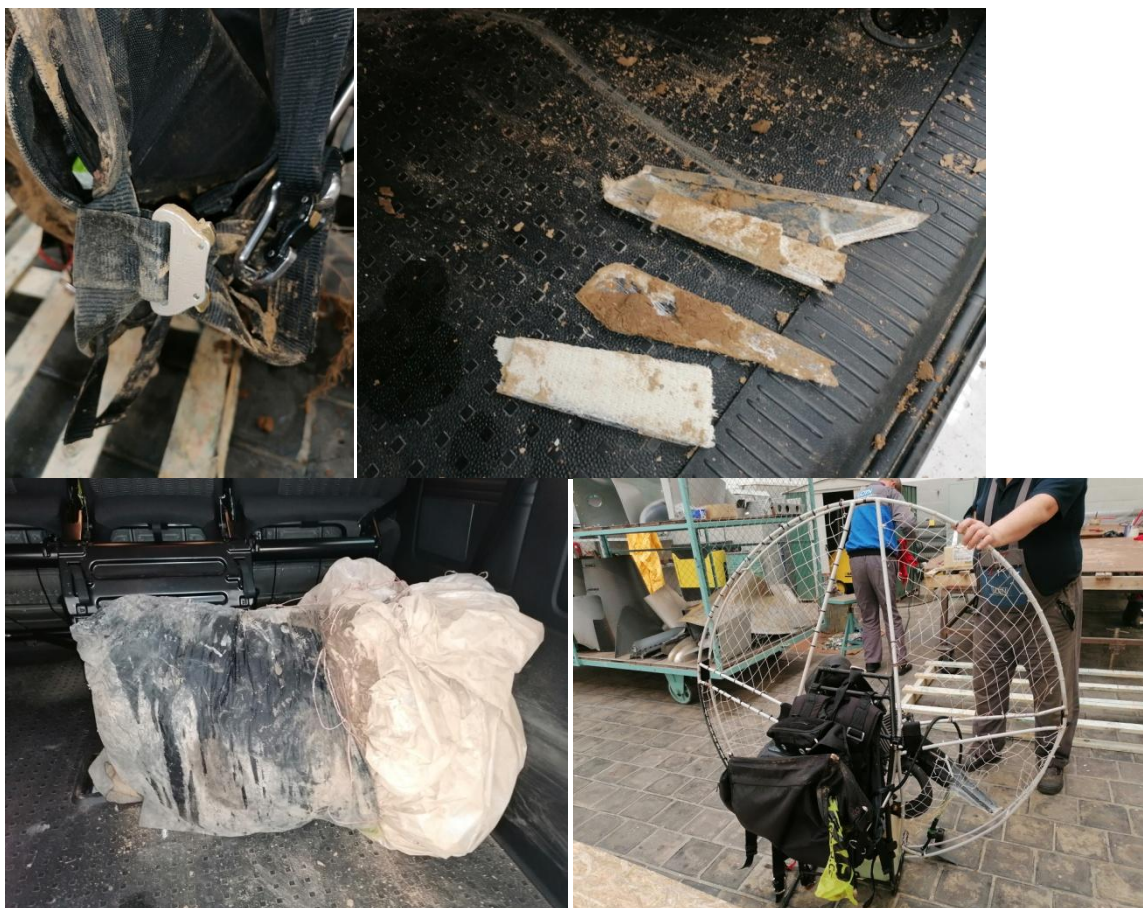
Trosky boli silne kontaminované zeminou a bolo ich nutné pred ďalšou prehliadkou vyčistiť a usušiť.

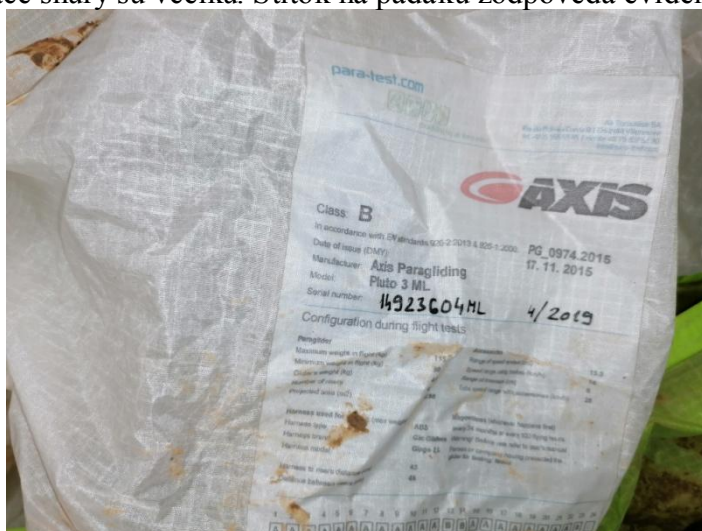
Nosná plocha:

Nevykazuje známky poškodenia, nosné šnúry sú pevne spojené s zvrchlíkom, nosné i riadiace šnúry sú vcelku. Štítok na padáku zodpovedá evidencii.

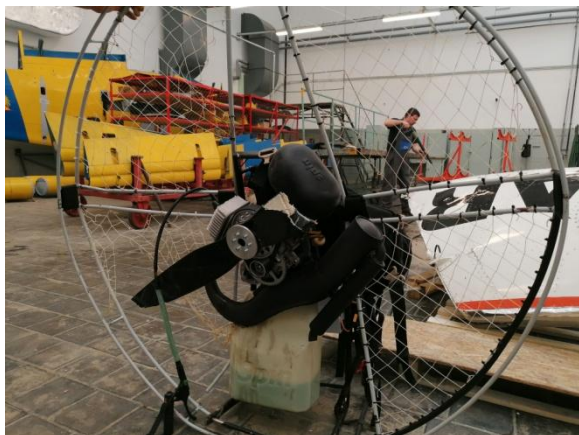
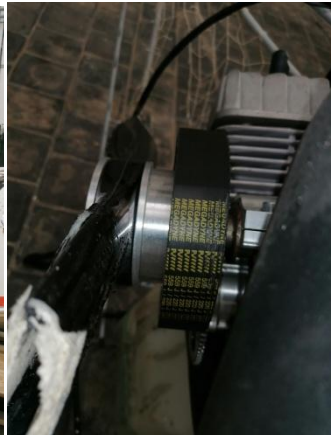
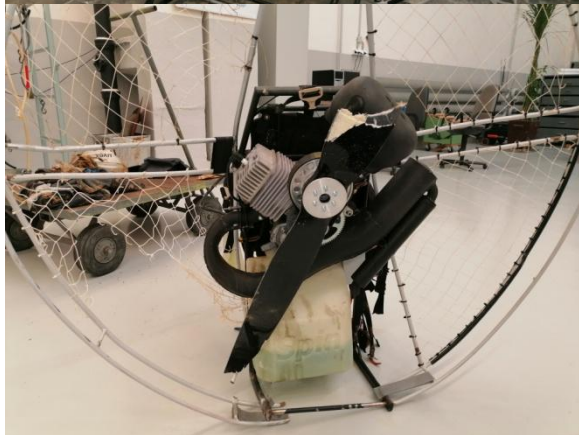
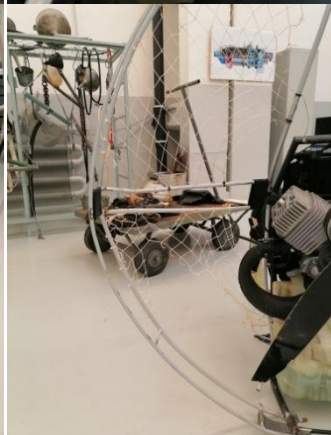
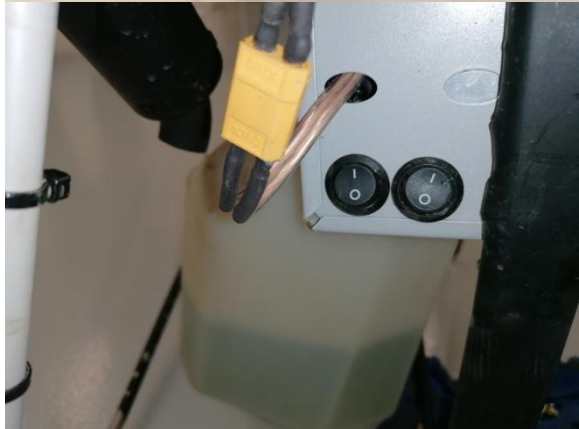
Pohonná jednotka:

Pohonná jednotka javí známky poškodenia. Listy vrtule sú poškodené jeden je zlomený. Spodná časť ochranného rámu vrtule je v spodnej časti zlomená, opletenie ochranného rámu je poškodené na ľavej polovici v smere letu. V nádrži je dostatok benzínu a ani pri náklone 30° nedochádza k tomu že palivo by nedosahovalo úroveň nasávacej hadičky. Hnacie remene sú neporušené. Elektrické obvody zapalovania sú pre obidva okruhy v polohe ZAPNUTÉ.

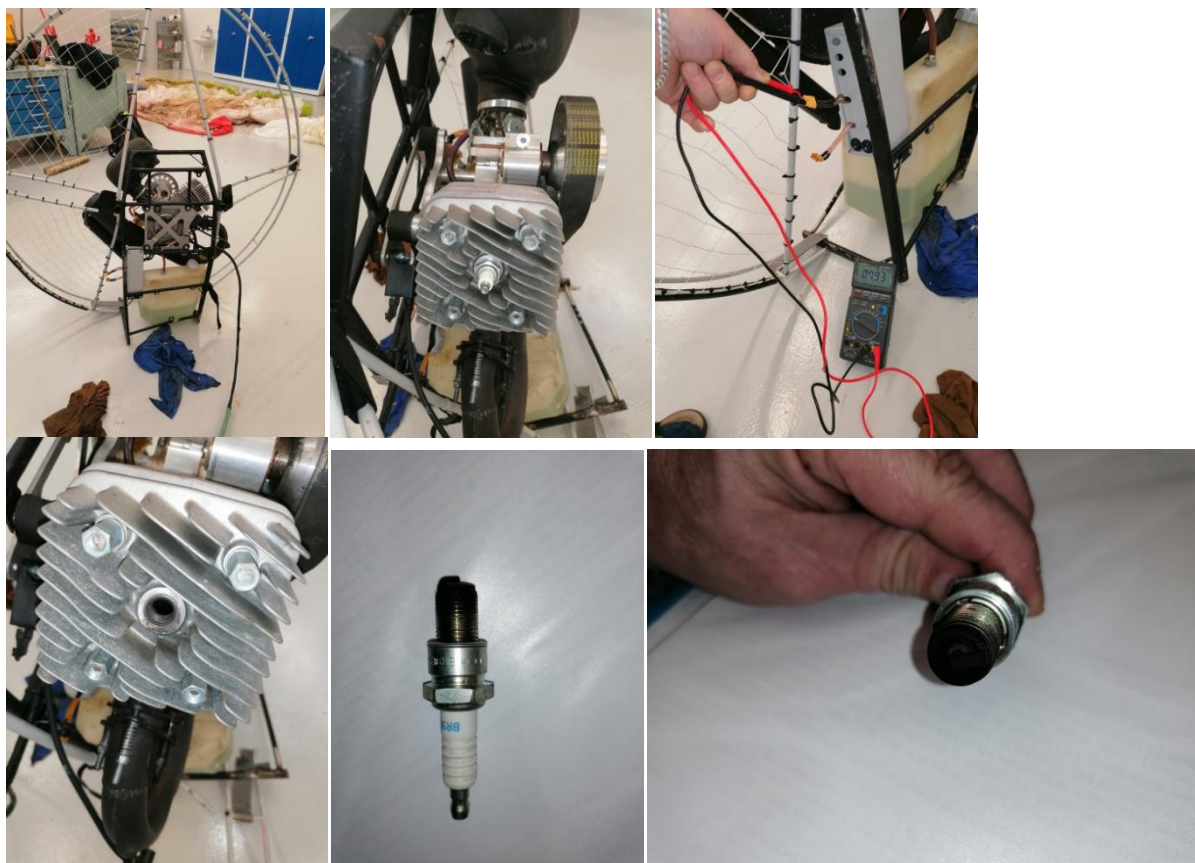
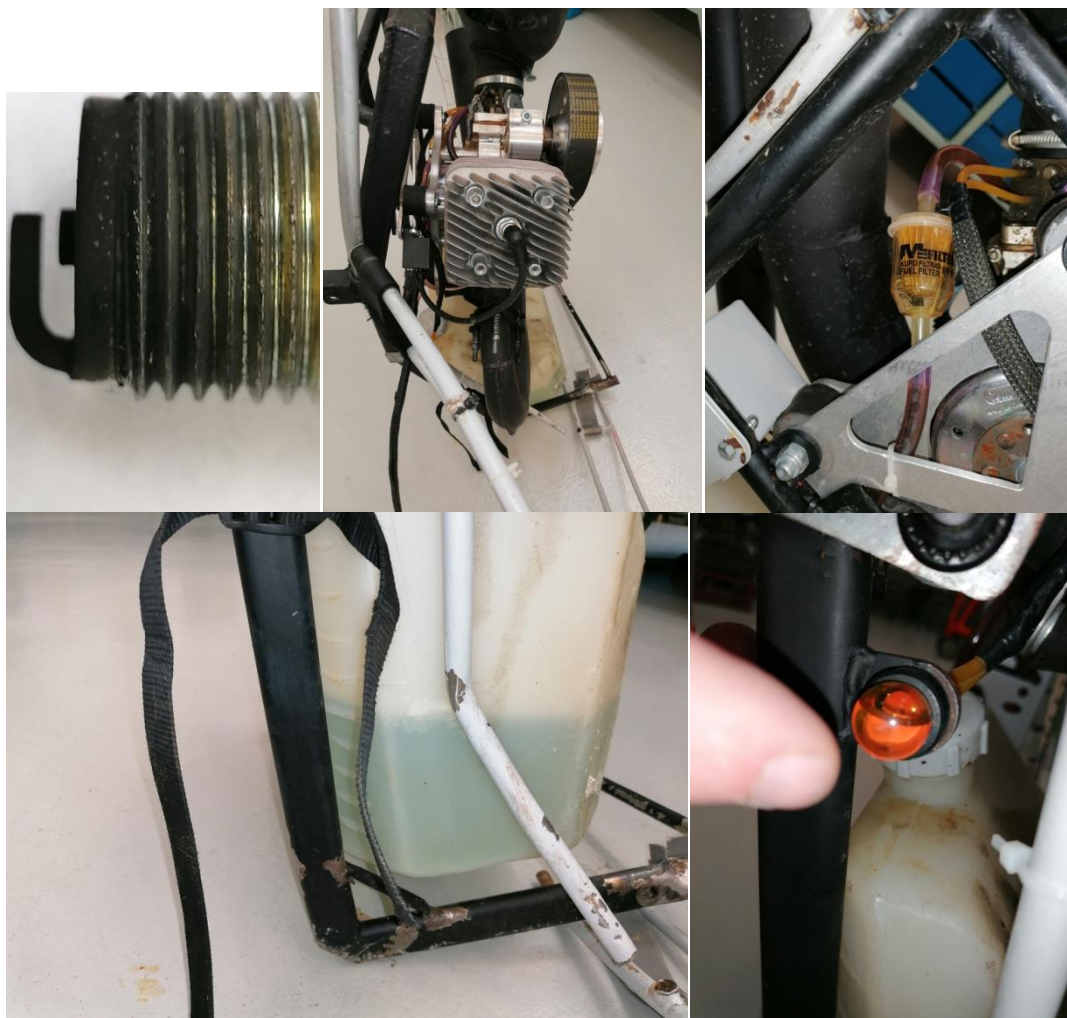
Počas podrobnej prehliadky boli odstránené poškodené časti vrtule a poškodeného opletenia ochranného rámu. Došlo k demontáži sviečky zapalovania jej posúdeniu a overeniu úplnosti a celistvosti zapalovacích okruhov. Aj keď zapalovacia sviečka bola silne zanesená sadzami nevykazovala známky poškodenia, ktoré by bránilo jej správnej činnosti.

Kľukový mechanizmus a prenos krútiaceho momentu na náboj vrtule je bezproblémový. Voľne sa pretáča. Pracovný valec motora vykazuje kompresiu.

Elektrické okruhy sú v celistvosti. Namerané zbytkové napätie na batérii motora. Pohonná jednotka ako celok **nevykazuje také známky poškodenia**, ktoré by znemožňovali jej činnosť.

Dodávka paliva pri ručnom pumpovaní plne zaplavila priestor filtra a palivových ciest do karburátora.

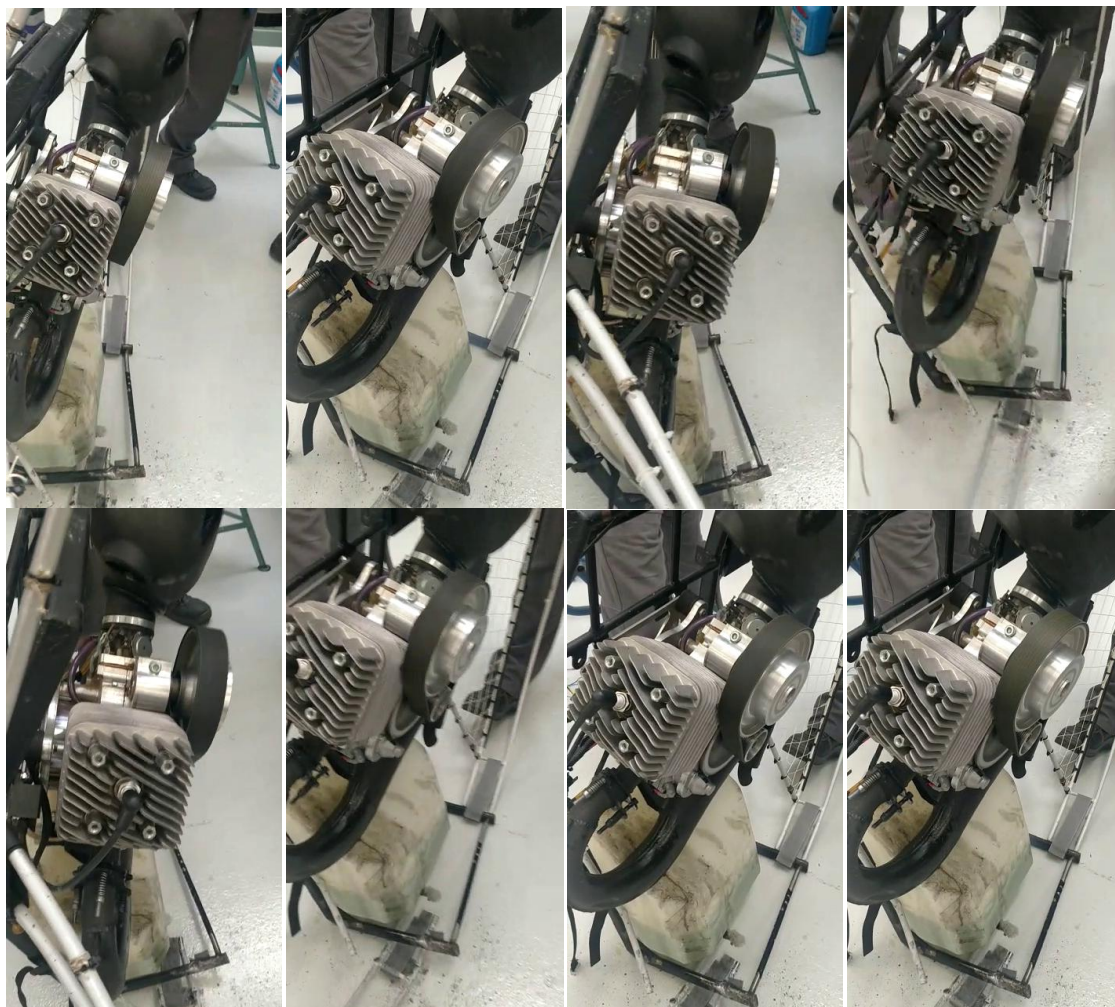
Následne bol dovezený štartovací vozík pozostávajúci z olovených akumulátorov, použili sa hrubšie napájacie kable s ohľadom na to, že pri predchádzajúcich pokusoch sa použitá kabeláž dost' hriala. Po spojení okruhov pohonná jednotka naštartovala na prvý pokus. Ručné ovládanie fungovalo bezchybne.

Fotografie získane z videa dokladajúceho chod motora. Video je súčasťou dát získaných pri vyšetrovaní.

Na základe horeuvedených skutočností predpokladám, že aj počas letu pohonná jednotka bola plne funkčná.
