**LETECKÁ AMATÉRSKA ASOCIÁCIA SLOVENSKEJ REPUBLIKY**

**Vec: Usmernenie HT02/2021 zo dňa 17.05.2021**

**Opotrebovanie hlavných nosných A- popruhov PK**

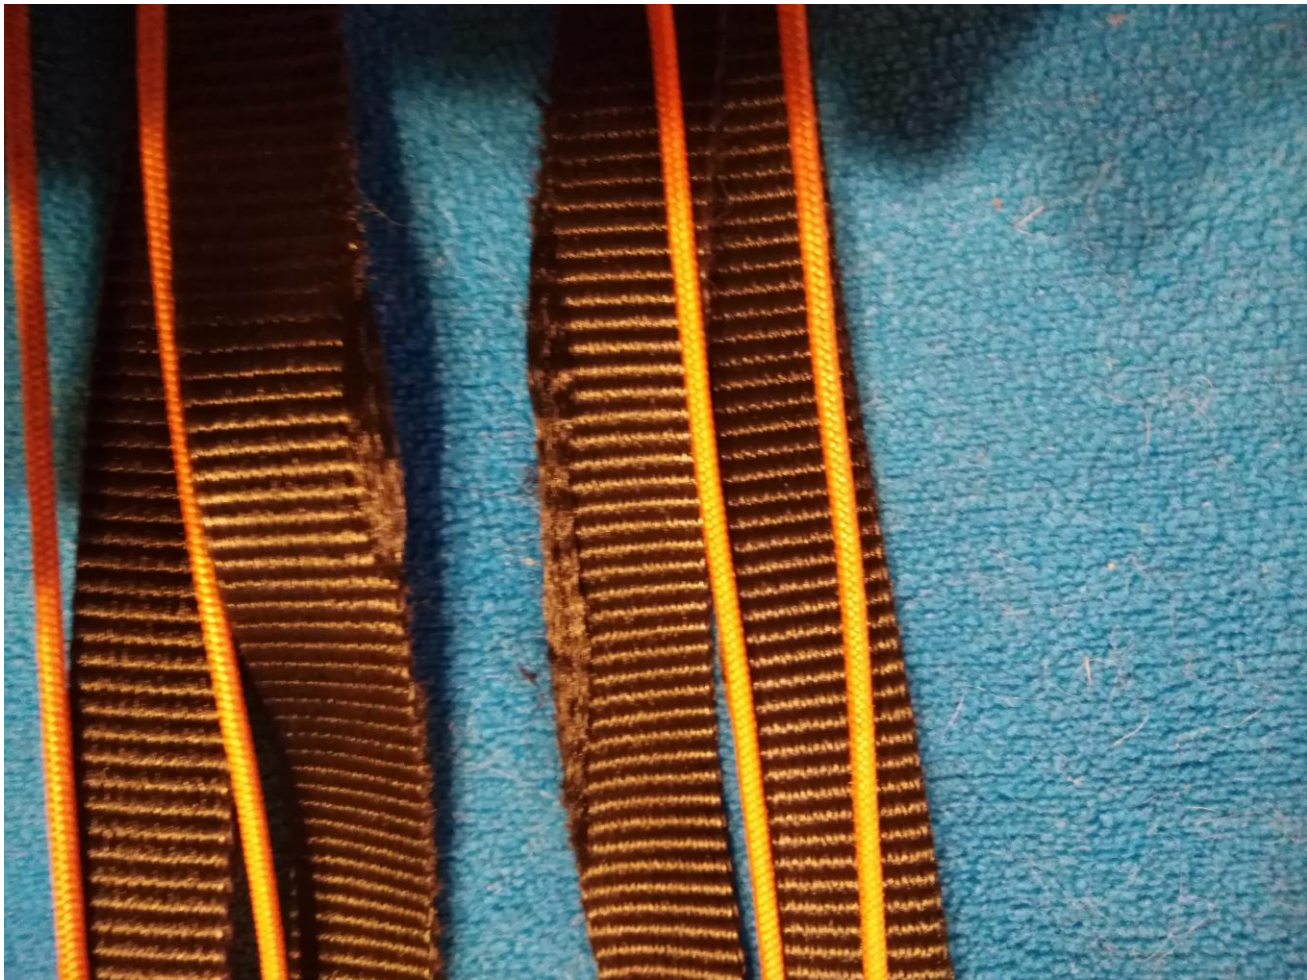
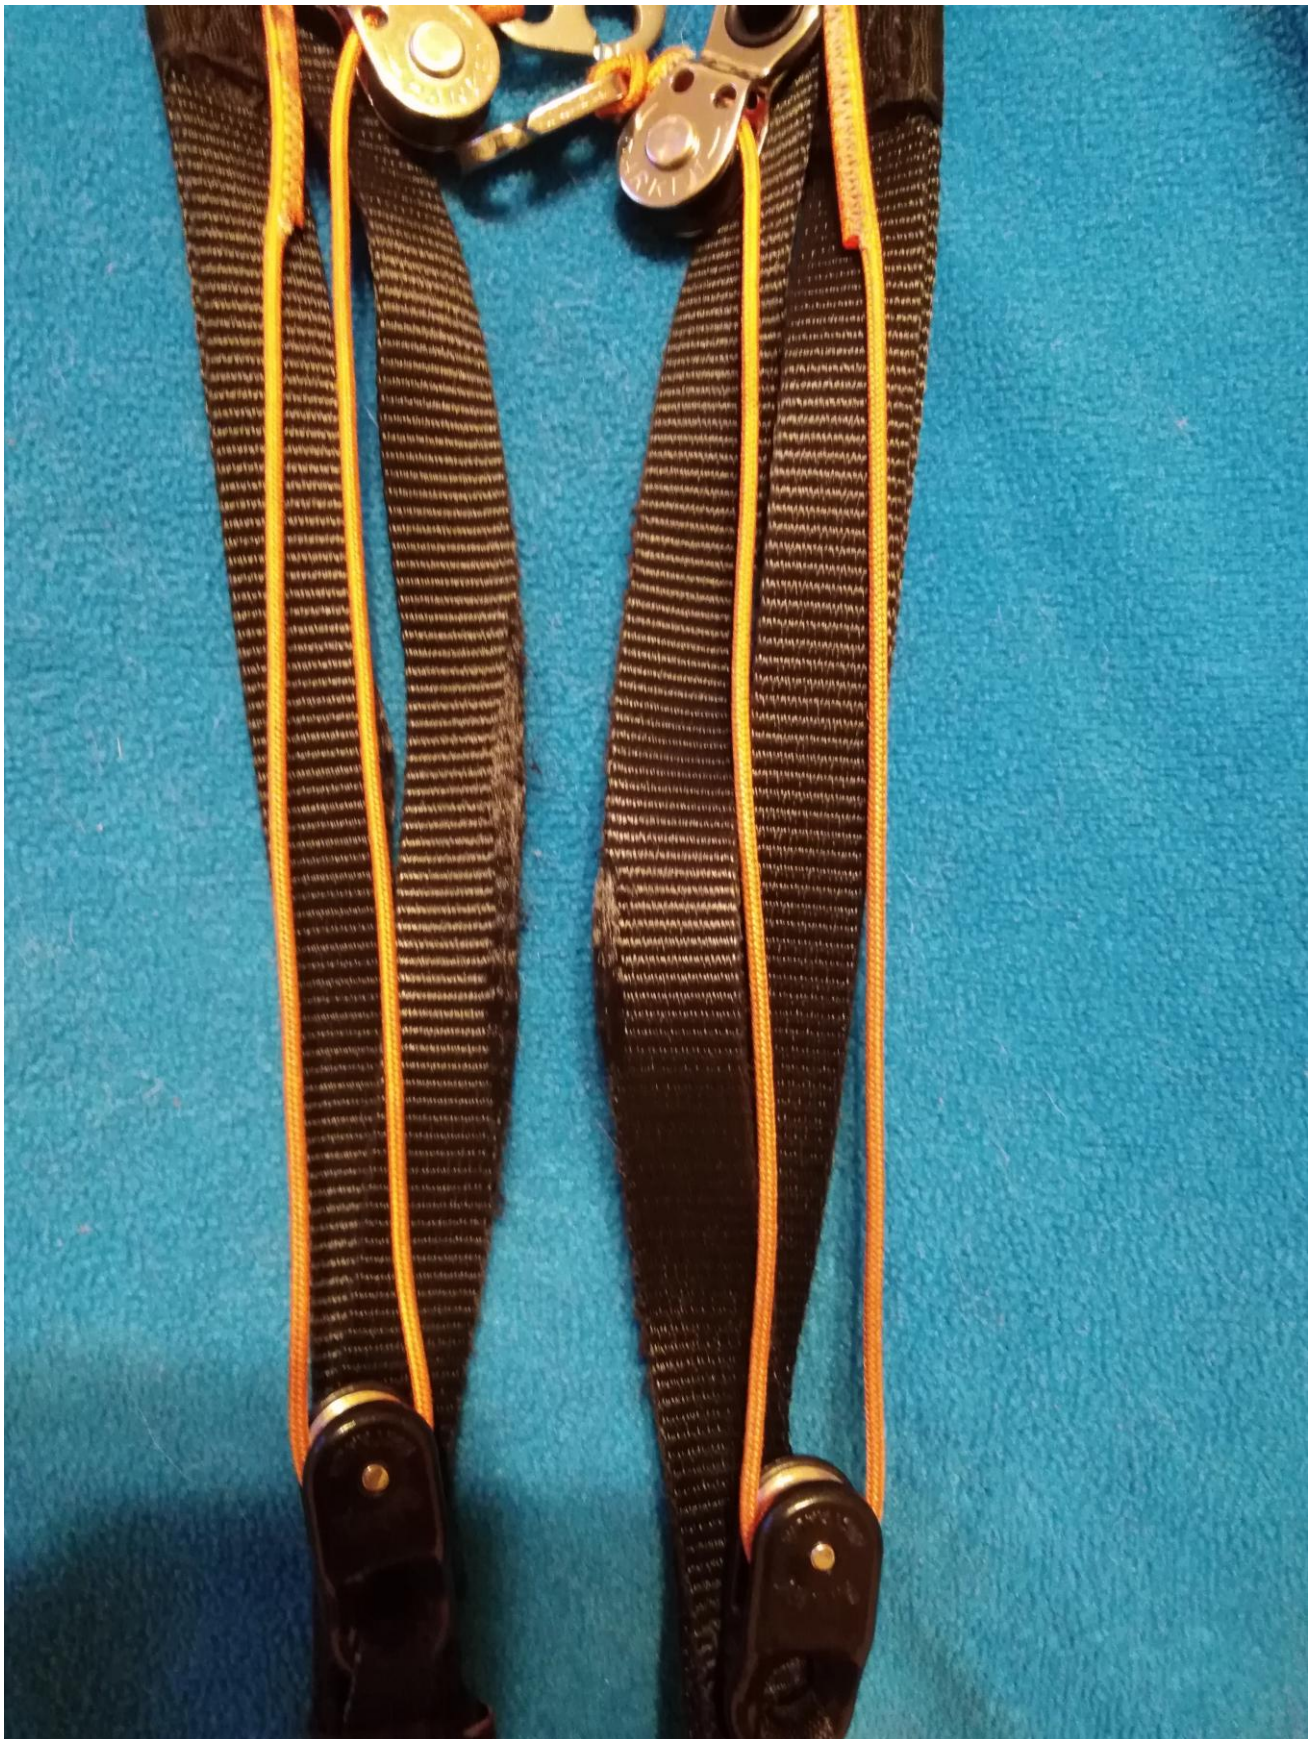
Člen LAA SR pri bežnej predletovej kontrole zistil poškodenie A - popruhov voľných koncov PK AXIS Comet 2L ( r.v. 2016, nálet 144 h, ), zo šírky popruhu cca 2 cm boli 3-4 mm poškodené, predraté, nefunkčné, s predpokladom rozširovania kazu pri ďalšej prevádzke. Na základe emailovej komunikácie a telefonického rozhovoru s majiteľom, majiteľ nepredpokladá, že príčinou je kvalita použitého materiálu, možnou príčinou defektu týchto najviac zaťažovaných A popruhov je pravdepodobne zlozvyk pilota stabilizovať mieru brzdenia pri lete opretím rúk o voľné konce v súčinnosti s nejakým "agresívnym" drsným typom rukavíc.

Žiadam o samokontrolu, a zvýšenú pozornosť pri kontrolách PK a MPK na tento druh poškodenia .

Poškodené popruhy majiteľ vymení za nové objednané u výrobcu.
