LETECKÁ AMATÉRSKA ASOCIÁCIA SLOVENSKEJ REPUBLIKY

Vec: Usmernenie HT02/2022 zo dňa 26.04.2022

Kontrola silových a závesných komponentov LŠZ

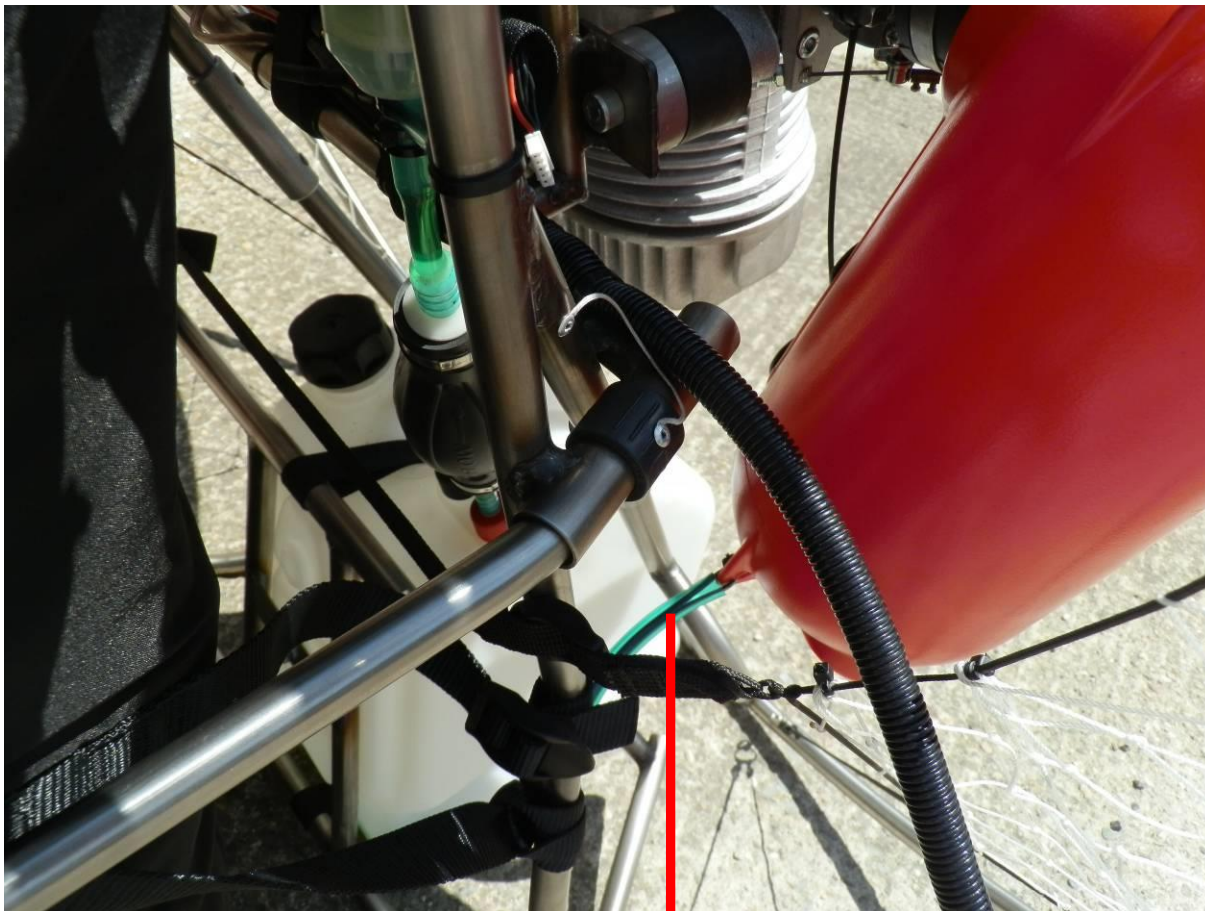
- Vplyvom uvoľnenia/roztrhnutia spoju držiaku tlmiča došlo k uvoľneniu spoja úchytu tlmiča nasávania a následnému pohybu tlmiča nasávania do priestoru disku rotácie vrtule.

- Spodný úchyt tlmiča nasávania je riešený plastovou elektrikárskou sponou v priesvitnej bužírke pripevnenej o spodne oko tlmiča nasávania a časťou trubkovej konštrukcie rámu paramotora vid. foto úchytu.

Príčina: vplyvom uvoľnenia/roztrhnutia spoju došlo k pootočeniu tlmiča smerom dozadu do priestoru vrtuľového disku, čím došlo ku kontaktu s rotujúcou vrtuľou a jej poškodeniu. Jeden list zlomený, druhý poškodený, tlmič nasávania poškodený.

Obr. 1. Spoj úchytu tlmiča nasávania

Spoj úchytu tlmiča sania

- Predletová príprava/kontrola jednotlivých častí LŠZ je neoddeliteľnou časťou povinností pilota pred vykonaním letu.
- Nariaďujem skontrolovať spoje tvorené elektrikárskou sťahovacou páskou, eventuálne zmeniť spôsob uchytenia tak, aby nedošlo k uvoľneniu dlhých vedení a ich stretu s rotujúcimi a pohyblivými časťami pohonných jednotiek. (poistenie páskou suchého zipsu, poistenie šnúrkou - napr. padáková šnúra vhodného priemeru).

- Majiteľom pohonných jednotiek dôrazne odporúčam vykonať dôsledné kontroly paramotorov rôznych výrobcov na pevnosť a spoľahlivosť uchytenia jednotlivých častí tak, aby nemohlo dôjsť k uvoľneniu akejkoľvek časti za letu. Napr.: spôsob uchytenia tlmiča nasávania - upraviť úchyt telesa tlmiča nasávania, ak je použitá elektrikárska sťahovacia páska, nahradiť spojenie iným riešením.

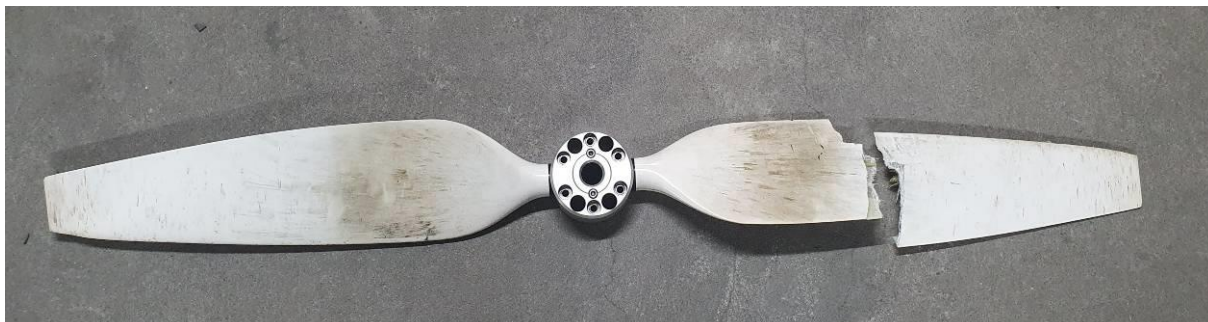
Pilot nezranený, poškodenie vrtule a tlmiča nasávania.

Obr.2. Poškodená vrtuľa

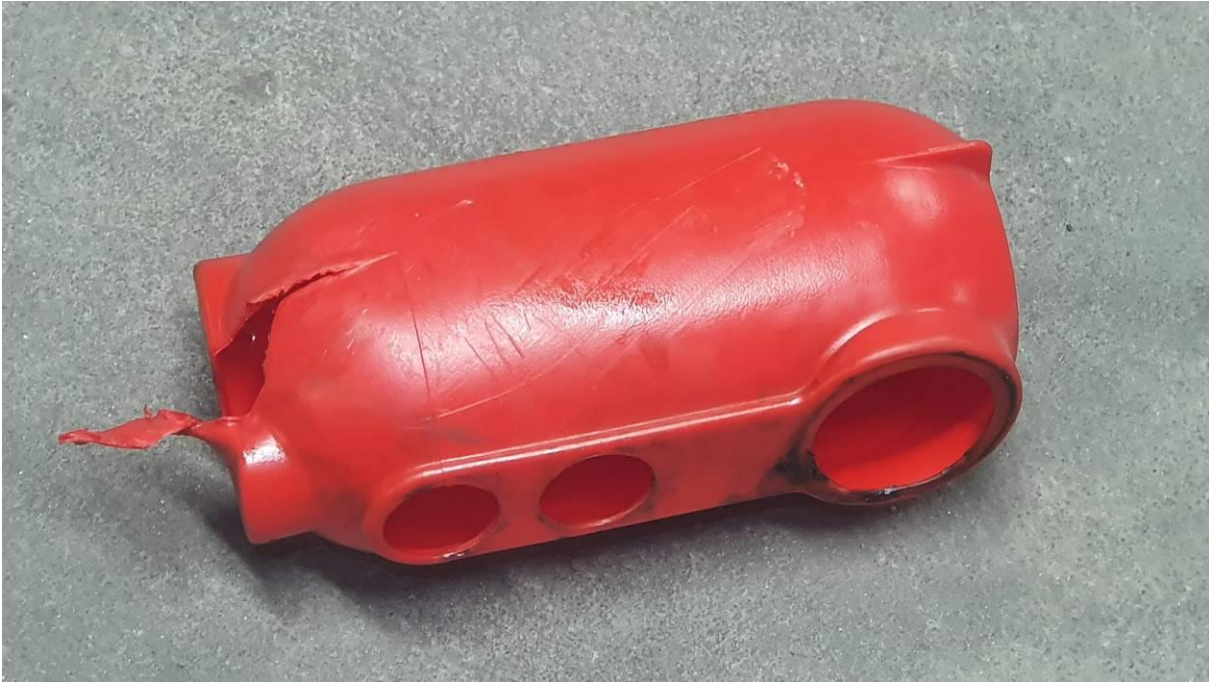
Obr. 3. Poškodenie tmiča nasávania

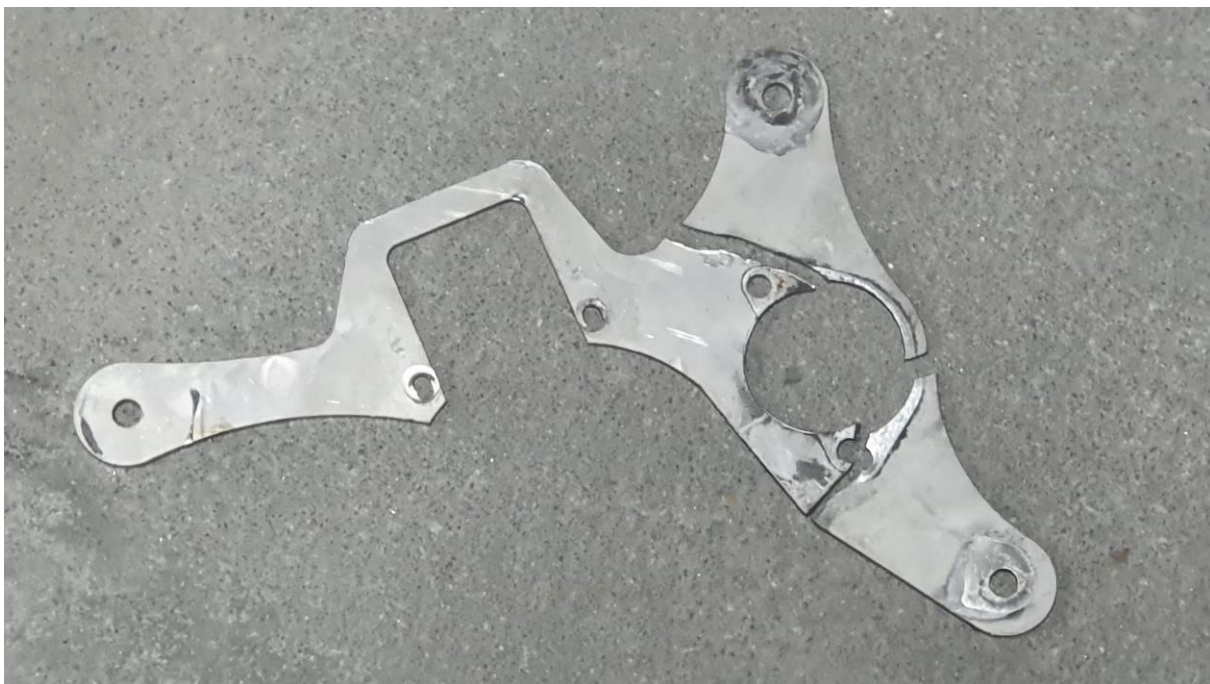
Príloha: 2.

- prasknutý držiak štartéru a magnetu. Držiak bol pravdepodobne prasknutý skôr a vykazuje známky únavového lomu.

Podľa informácii občas bolo počuť pri lete jemné cinkanie.

Poškodenie držiaka štartéru a cievky nemalo priamy vplyv na predchádzajúci incident.

Poškodenie držiaku štartéra a cievky

- Nariaďujem všetkým majiteľom motorov F200 výrobcu FLYENGYNE a technikom pri periodických prehliadkach vykonať kontroly držiaku elektrického štartéru a cievky na motoroch F200 výrobcu FLYENGYNE.
