# ZÁVEREČNÁ SPRÁVA

## o bezpečnostnom vyšetovaní leteckej nehody

typ: **Závesný klzák MOYES-LITE  
SPEED RX 3.5 PRO**

poznávacia značka **OM-H462**

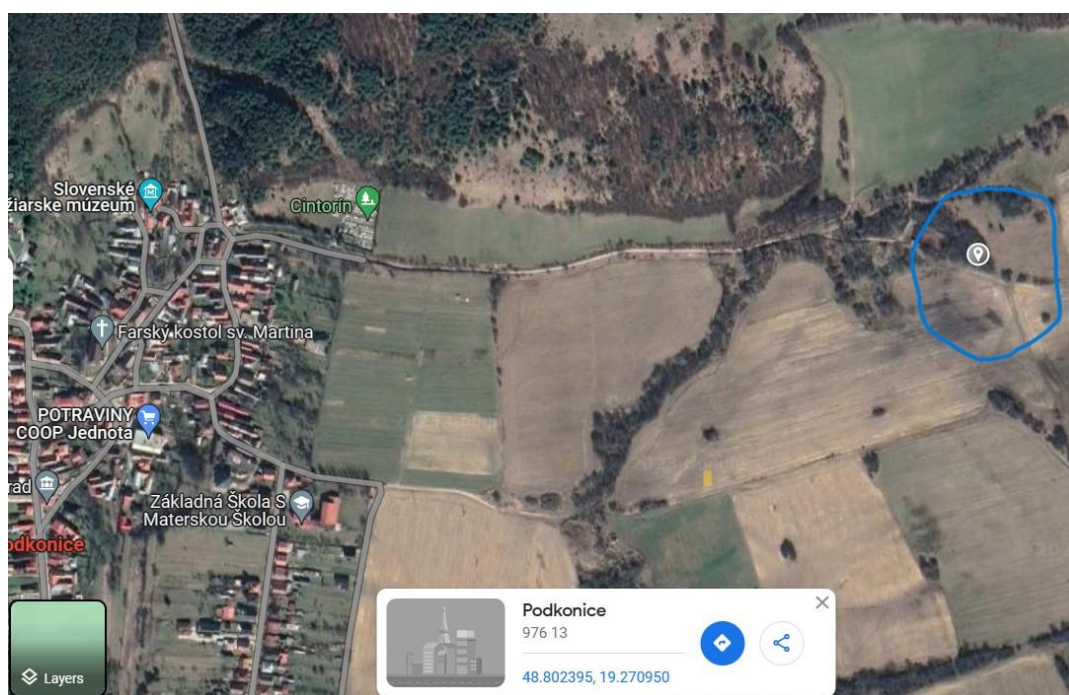
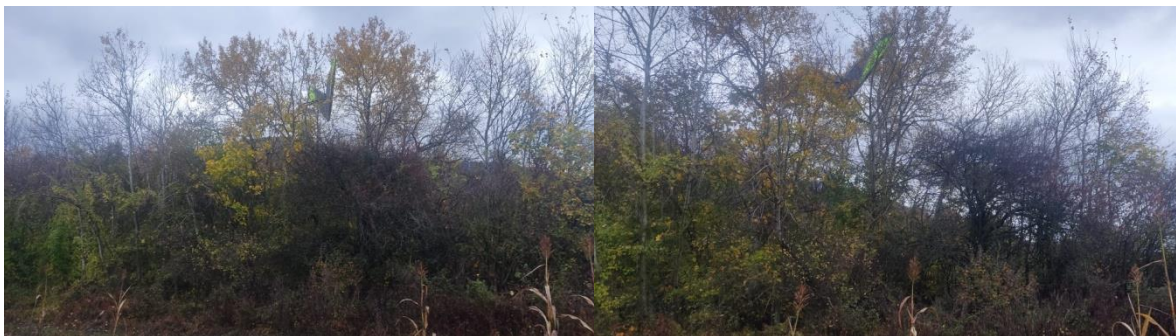
Pristávacia plocha východne od obce Podkonice.

## 1.12 Informácia o dopade a troskách

Treba brať do úvahy aj vysoký vek pilota, 69 rokov. Pri náraze do stromov bola rýchlosť závesného klzáku 50 km/h. Po náraze do stromov ZK otočilo proti smeru letu a ostalo visieť vo výške 8-10 m.

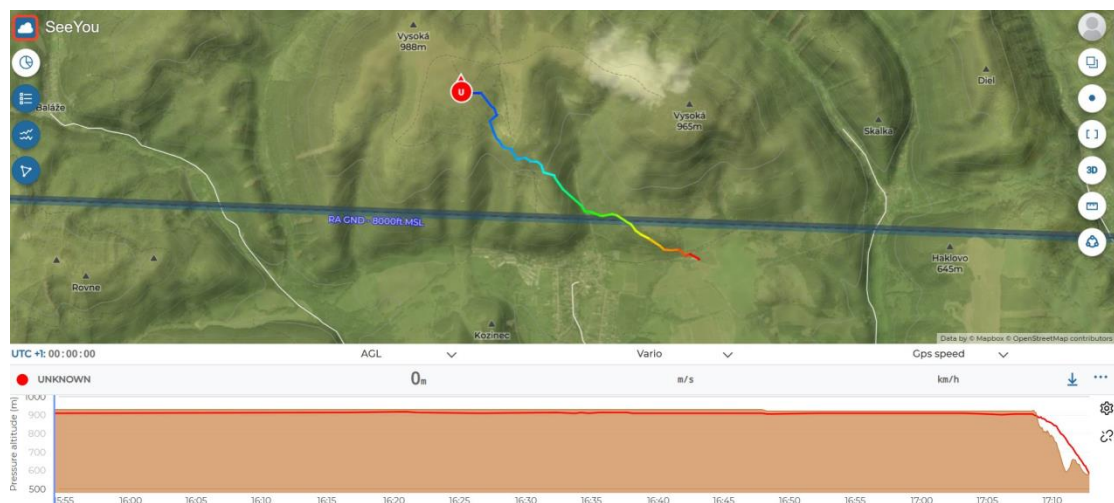
V dobe pristátia nastal občiansky súmrak, v priestore bola rýchlosť a smer vetra 4-8 m/s z juhovýchodu ovplyvnená miestnou orografiou. Pilot mal viacero možností na bezpečné pristátie, zjavne nereagoval správne a narazil do stromov na ktorých zostal visieť až do vypátrania a príchodu záchranných zložiek na druhý deň v ranných hodinách.

Z dostupných informácií nie je jasné prečo pilot pri pristávaní narazil do stromov. Predpokladáme zhodu okolností ktoré ovplyvnili pristávací manéver.

Medzi lokalitou, kde nastal rozbeh a miestom, kde bol dopad ZK, prevažovalo turbulentné prúdenie s prevládajúcou juhovýchodnou zložkou vetra, pri ktorom vplyvom lesného porastu dochádzalo pri zemskom povrchu k náhlym zmenám smeru a rýchlosti vetra. Na náveternej strane pohoria sa vytvárali vzostupné prúdy vzduchu čiastočne ovplyvnené miestnou orografiou. V čase udalosti už zapadalo slnko, čiže prekážku nemusel vidieť.
