LETECKÁ AMATÉRSKA ASOCIÁCIA SLOVENSKEJ REPUBLIKY

Vec: Usmernenie 01/2018 zo dňa 9.5.2018

1. **Poškodenie hlavného závesu postroja závesného klzáku (ZK)**

2. Naruby zabalený záložný padák

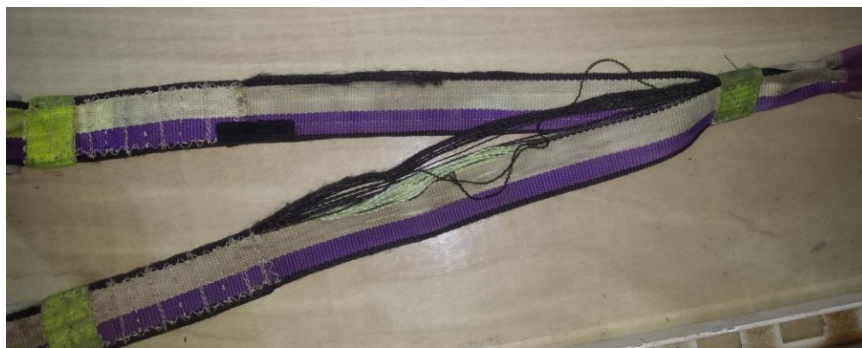
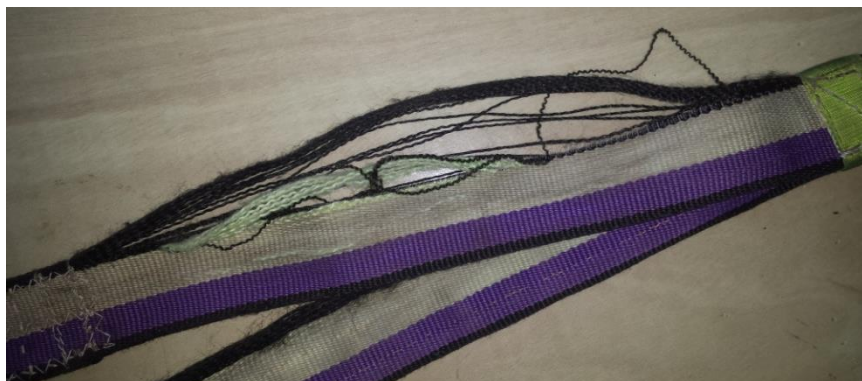
Pri technickej prehliadke krídla a kontrole postroja bolo zistené poškodenie hlavného závesu postroja. Na prvý pohľad poškodenie nebolo vidieť z dôvodu prekrytia závesu ušitým návlekom. Išlo o zjavne starý postroj Lubin. Zrejme v dôsledku dlhodobého používania sa na prednej strane rozpadlo priečne tkanie, čím sa uvoľňovali pozdĺžne vlákna a záves výrazne strácal pevnosť. Vid' obrázky

Podobný prípad poškodeného závesu postroja pilota s takmer tragickým následkom sme už v LAA SR mali, vid' usmernenie 2/2017 bod 4.

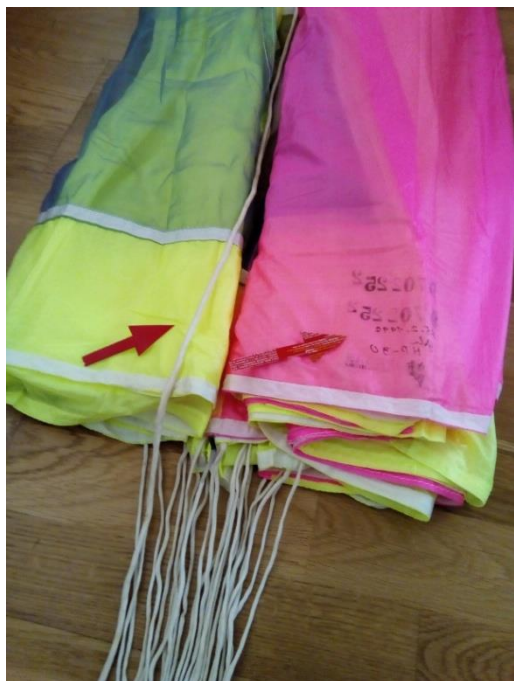
Záložný padák KarpoFly RS 130 pri skúšobnom odhode a rozložení - zistená skutočnosť naruby zabaleného záložného padáku. Dve stredové šnúry nejdú vnútram padáku, ale po vonkajšej strane vrchlíka. Táto skutočnosť by s určitosťou znemožnila, resp. obmedzila správnu funkčnosť záložného padáku. Pilot pravdepodobne lietal s takto zabaleným záložným padákom niekoľko rokov a vlastník pred ním možno tiež. Vid' obrázky správneho a nesprávneho vedenia šnúr:

Obr. 1a a 1b – nesprávne pripravený záložný padák na zbalenie, otočený naruby. Stredová šnúra nevychádza zvnútra, ale je vedená vonkajškom. Vidieť lemovky a negatív potlače. Pri aktivovaní by bol záložný padák nefunkčný, stredová šnúra by mala snahu prerezať vrchlík, alebo ho neotvoriť a padák zostane zdeformovaný, nefunkčný.

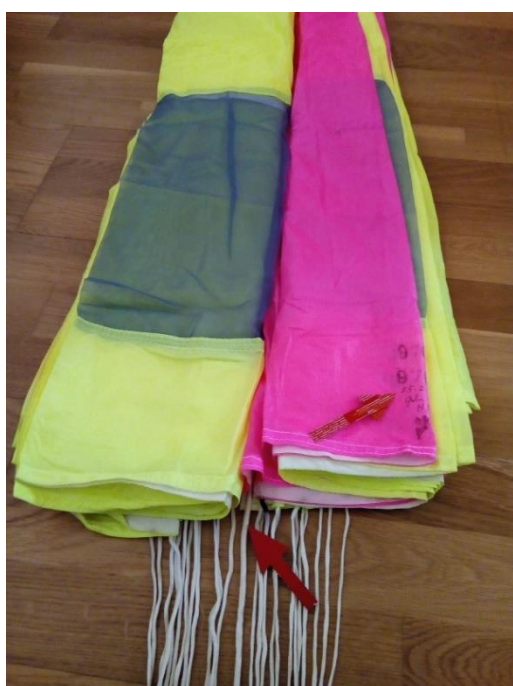
Obr. 2

Obr.2 – Správne pripravený záložný padák na zbalenie. Stredová šnúra prechádza vnútram, súbežne s ostatnými šnúrami, potlač je pozitívna, nevidieť rubové znaky šitia a lemovania.
