Posudok

Vo veci: poškodenia závesných karabín používaných pri paraglidingovom lietaní – letecká udalosť SKI2020001 zo dňa 01.01.2020.

1. Stopa č.1 – zlomená karabína Woody Valley CAMP;
2. Stopa č.2 – čiastočne nalomená karabína Woody Valley CAMP;

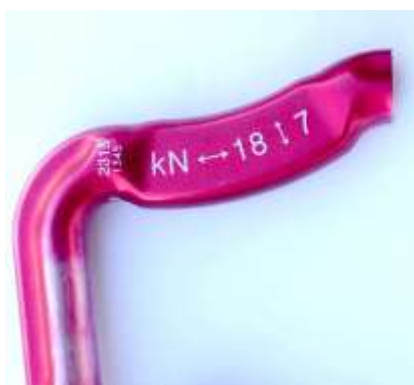
Z uvedených zistení bolo teda zrejmé, že vznik únavových lomov práve v tejto časti karabíny (tesne nad spodným ohybom karabíny, na strane oproti uzamykaciemu mechanizmu) nesúvisí s nejakými náhodnými materiálovými chybami, ale súvisí so samotným konštrukčným riešením karabíny. Výrobca týchto karabín deklaruje ich statickú nosnosť 18 kN v pozdĺžnom smere a 7 kN v priečnom smere.

Výrobcom deklarovane statické nosnosti karabíny v pozdĺžnom a priečnom smere.

Bežné prevádzkové ťahové zaťaženie karabíny by pri sólo letoch nemalo dosiahnuť ani hodnotu 1 kN (ani pri uvažovaní šikmého smerovania nosných popruhov a príslušného vektorového rozkladu zaťaženia), čo je hodnota výrazne menšia, než je deklarovaná ťahová nosnosť karabíny. Napriek tomu na obidvoch skúmaných karabínach k vzniku lomov došlo.
