## SPRÁVA O LETECKEJ UDALOSTI PÁD PARAGLIDISTU PRI OBCI SOBLAHOV

## ZÁPIS Z OBHLIADKY MIESTA UDALOSTI

## ZÁPIS ZO SKÚMANIA TROSIEK

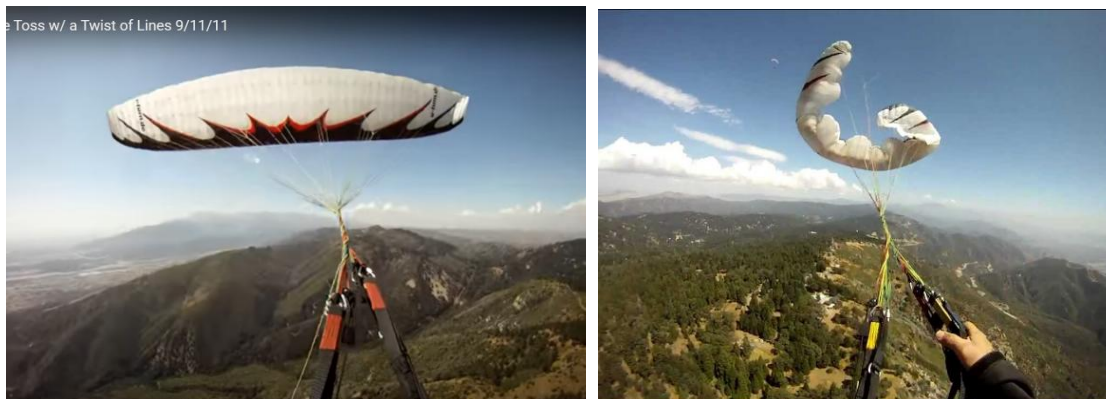
Príklad:

Dňa 3.3.2021 som sa zúčastnil rozhovoru s poškodeným za účasti Ing. Igora Beneka predsedu bezpečnostnej vyšetrovacej komisie, vedúci LNVÚ v čase od 11:00 do 12:00. Na základe výpovede poškodeného tak ako je uvedené vo výsluchu svedka a rozhovoru s poškodeným pilot LŠZ – poškodený vykonal normálny vzlet smerom na obec Soblahov proti vetru. Následne stúpala smerom k obci Soblahov. Počas letu si uvedomil, že preletom v malej výške ponad obývané územie by mohlo dôjsť k nepriaznivým odozvám zo strany obyvateľov a ako sa domnieval aj zo strany chovateľa dravých vtákov v obci Soblahov. S ohľadom na túto skutočnosť začal točiť zatáčku doprava smerom ku kopcovitému terénu so stúpaním. Následným poryvom vetra došlo k rotácii zvrchlíka padáku a následnému zatočeniu padákových šnúr. Nastal tzv. TWIST paraglidingového padáku.

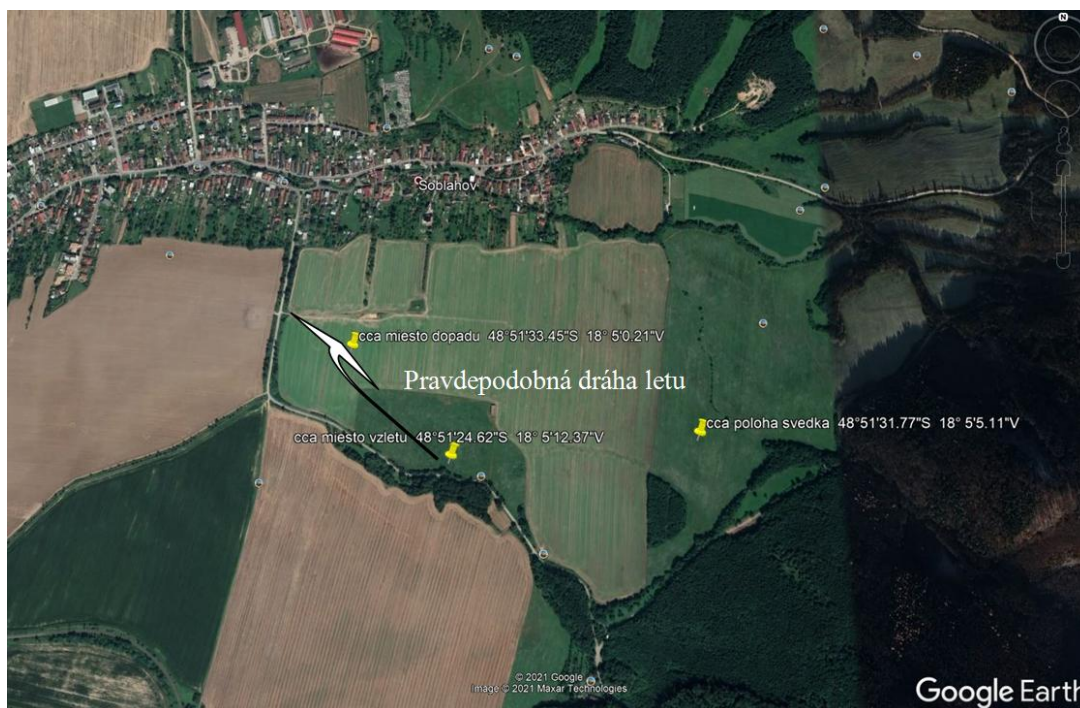
S ohľadom na malú výšku letu sa paraglidingový padák nedokázal zregenerovať a ani uvoľnený záložný padák nedokázal nafúknuť.
