**LETECKÁ AMATÉRSKA ASOCIÁCIA SLOVENSKEJ REPUBLIKY**

**Vec: Nariadenie HT01/2021 zo dňa 25.02.2021**

**Kontrola karabín**

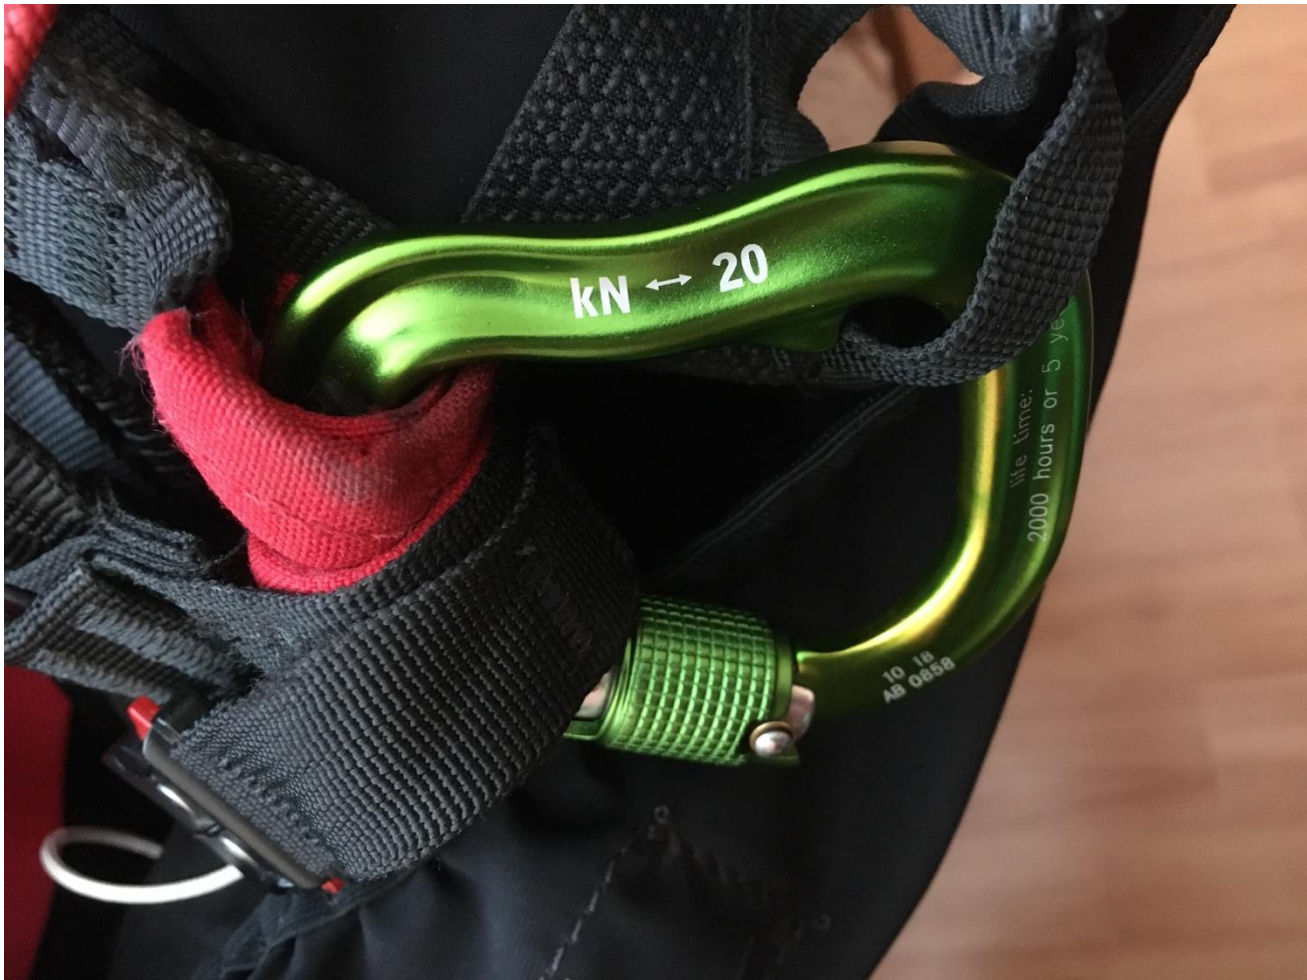
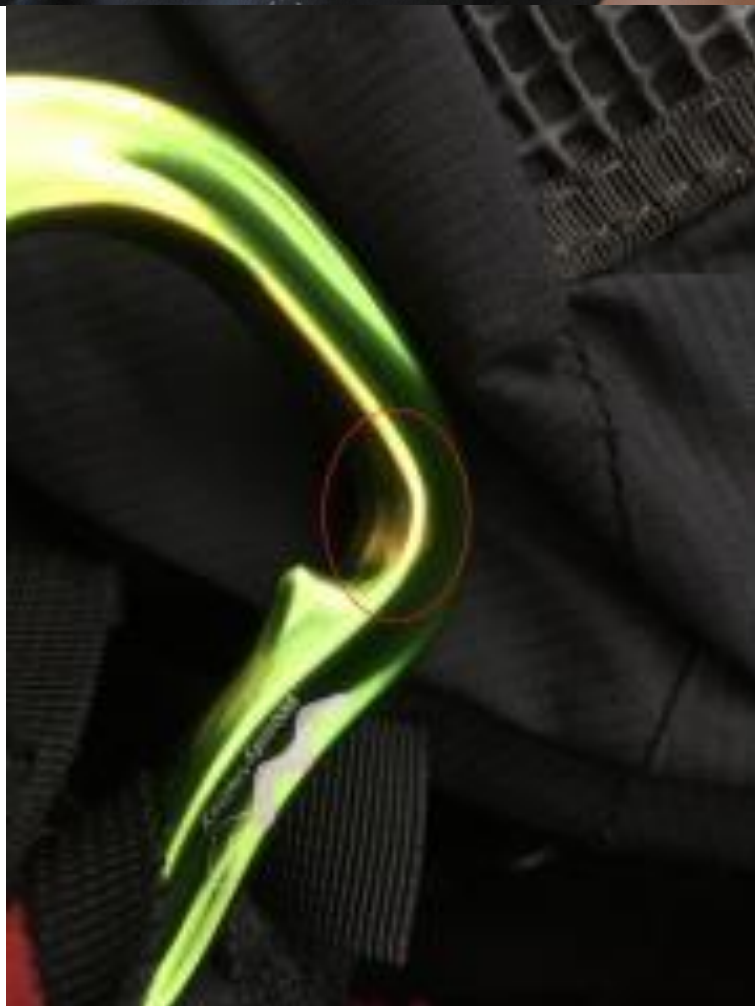
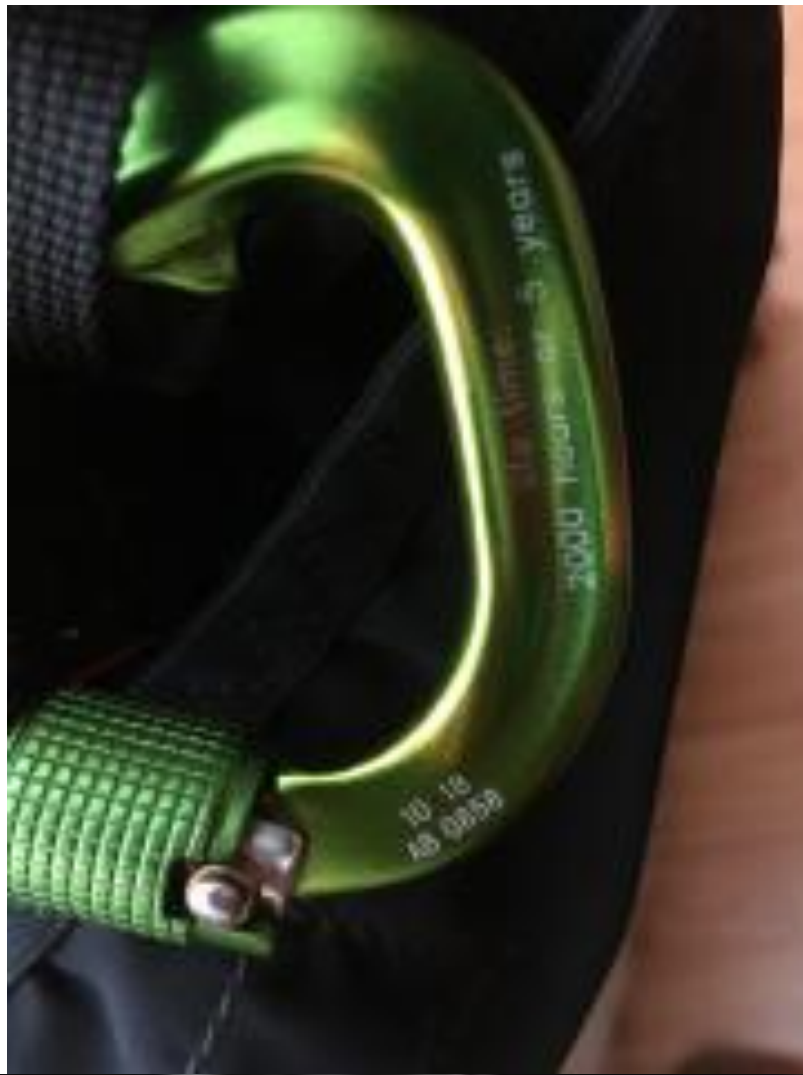
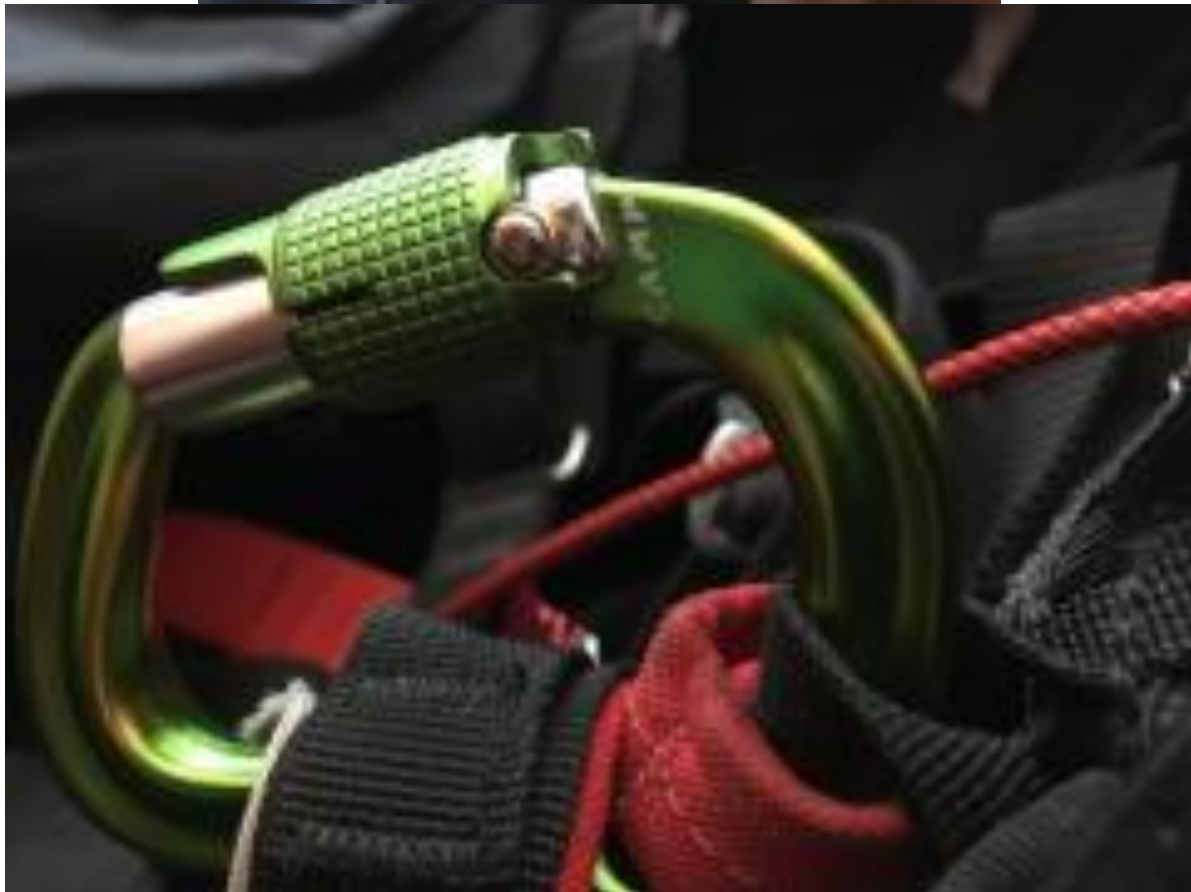
Príloha: Foto Šáriczki

Pri kontrole zistil, že na karabínach od firmy Woody Valley z ľahkej zliatiny sa pravdepodobne nachádzajú trhliny.

Túto skutočnosť mi aj s priloženou fotodokumentáciou zaslal dňa 21.02.2020. Fotografie prikladám.

Až do vyšetrenia praskliny karabíny spoja postroj / padákový klzák tieto karabíny **zakazujem používať**.

Vzhľadom k tomu, že v uplynulom roku sme riešili prípad rozpadnutej karabíny od tej istej firmy, **nariaďujem vykonať jednorazovú samokontrolu všetkých karabín na všetkých používaných LŠZ, kde sa horeuvedené karabíny používajú.**

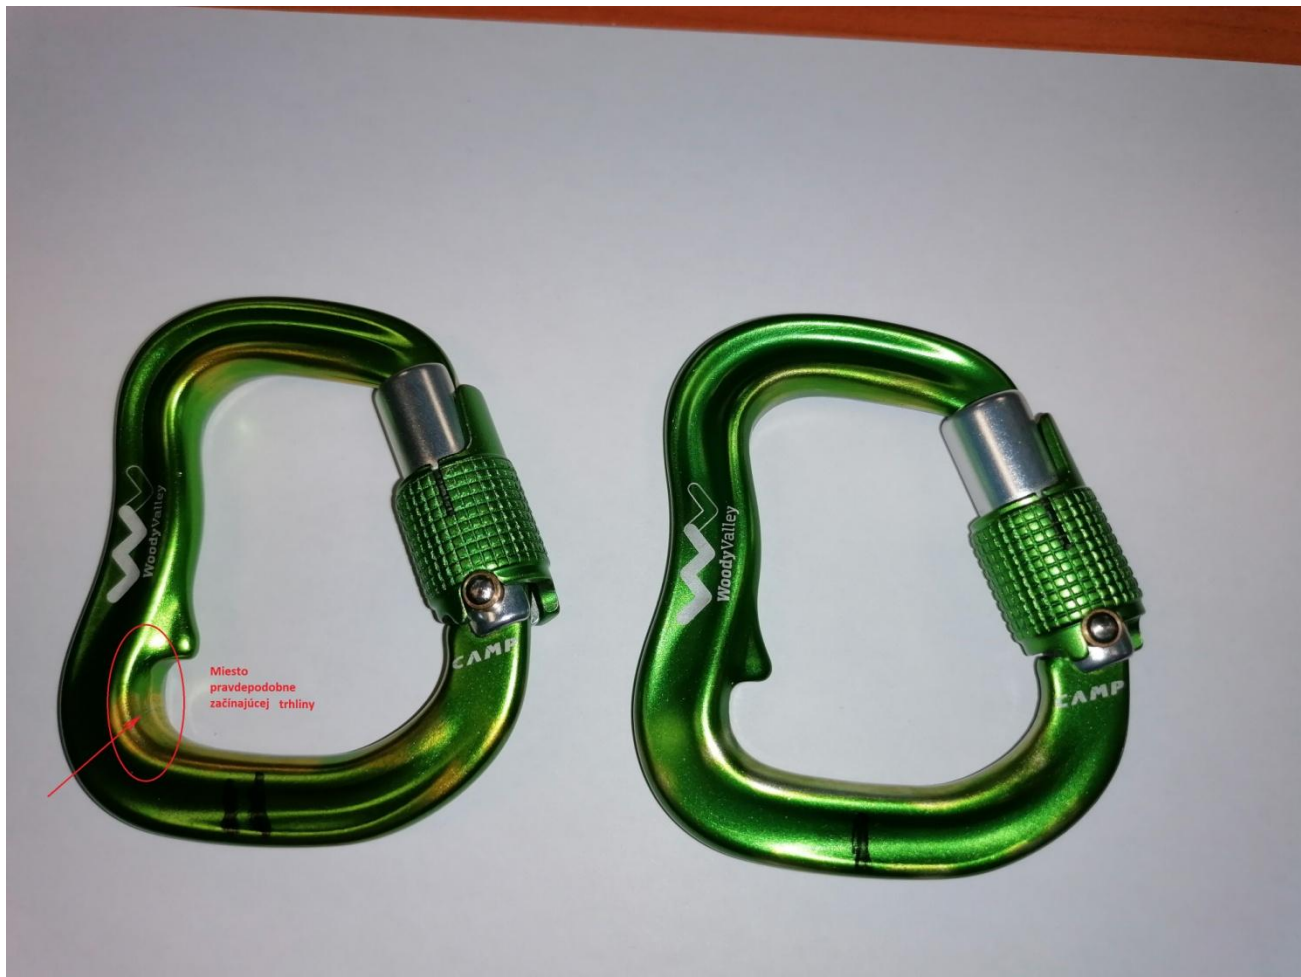
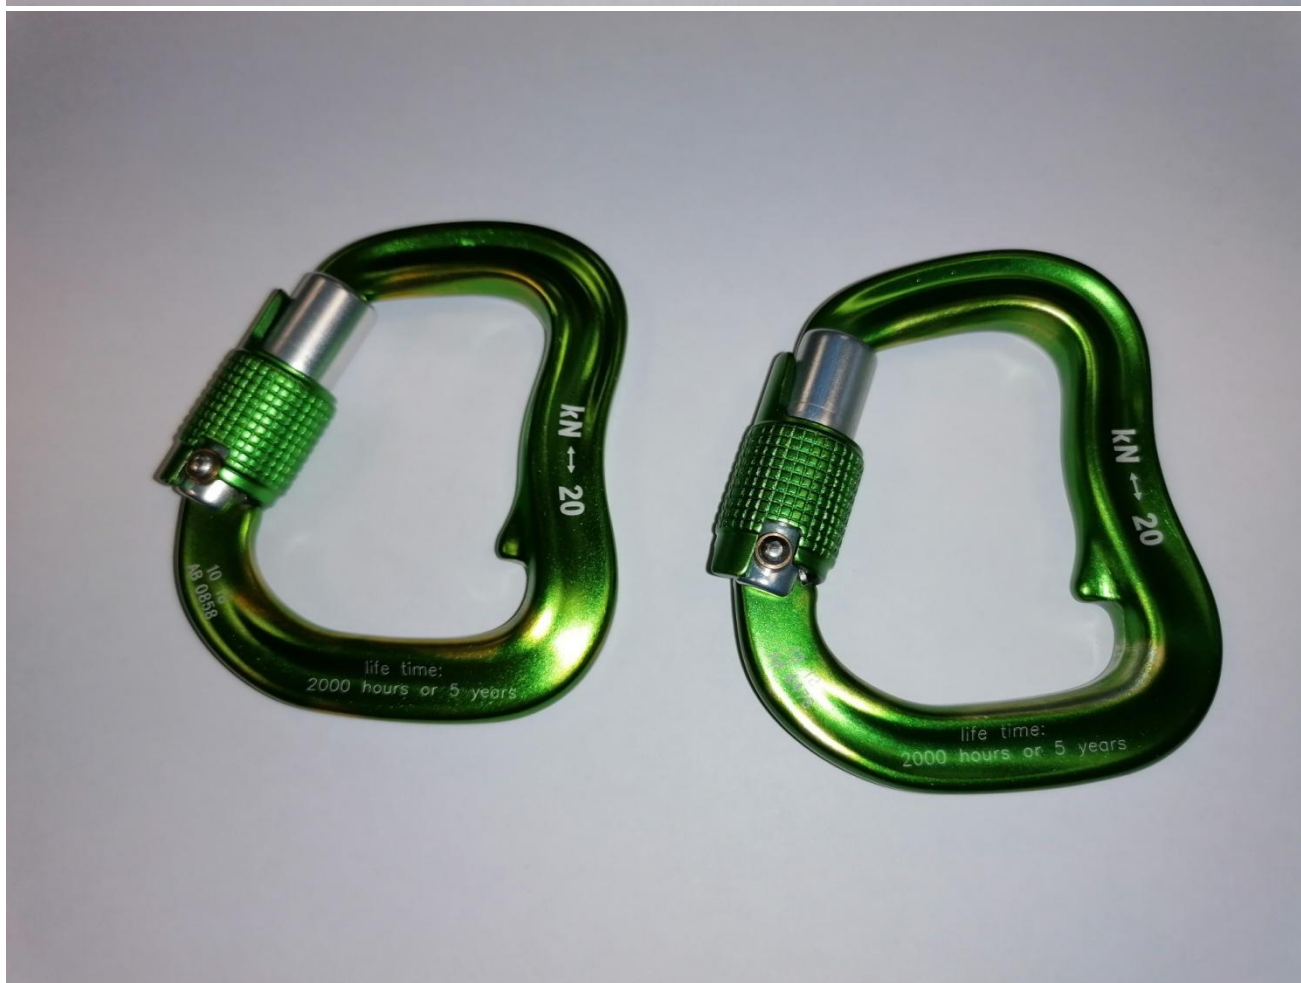
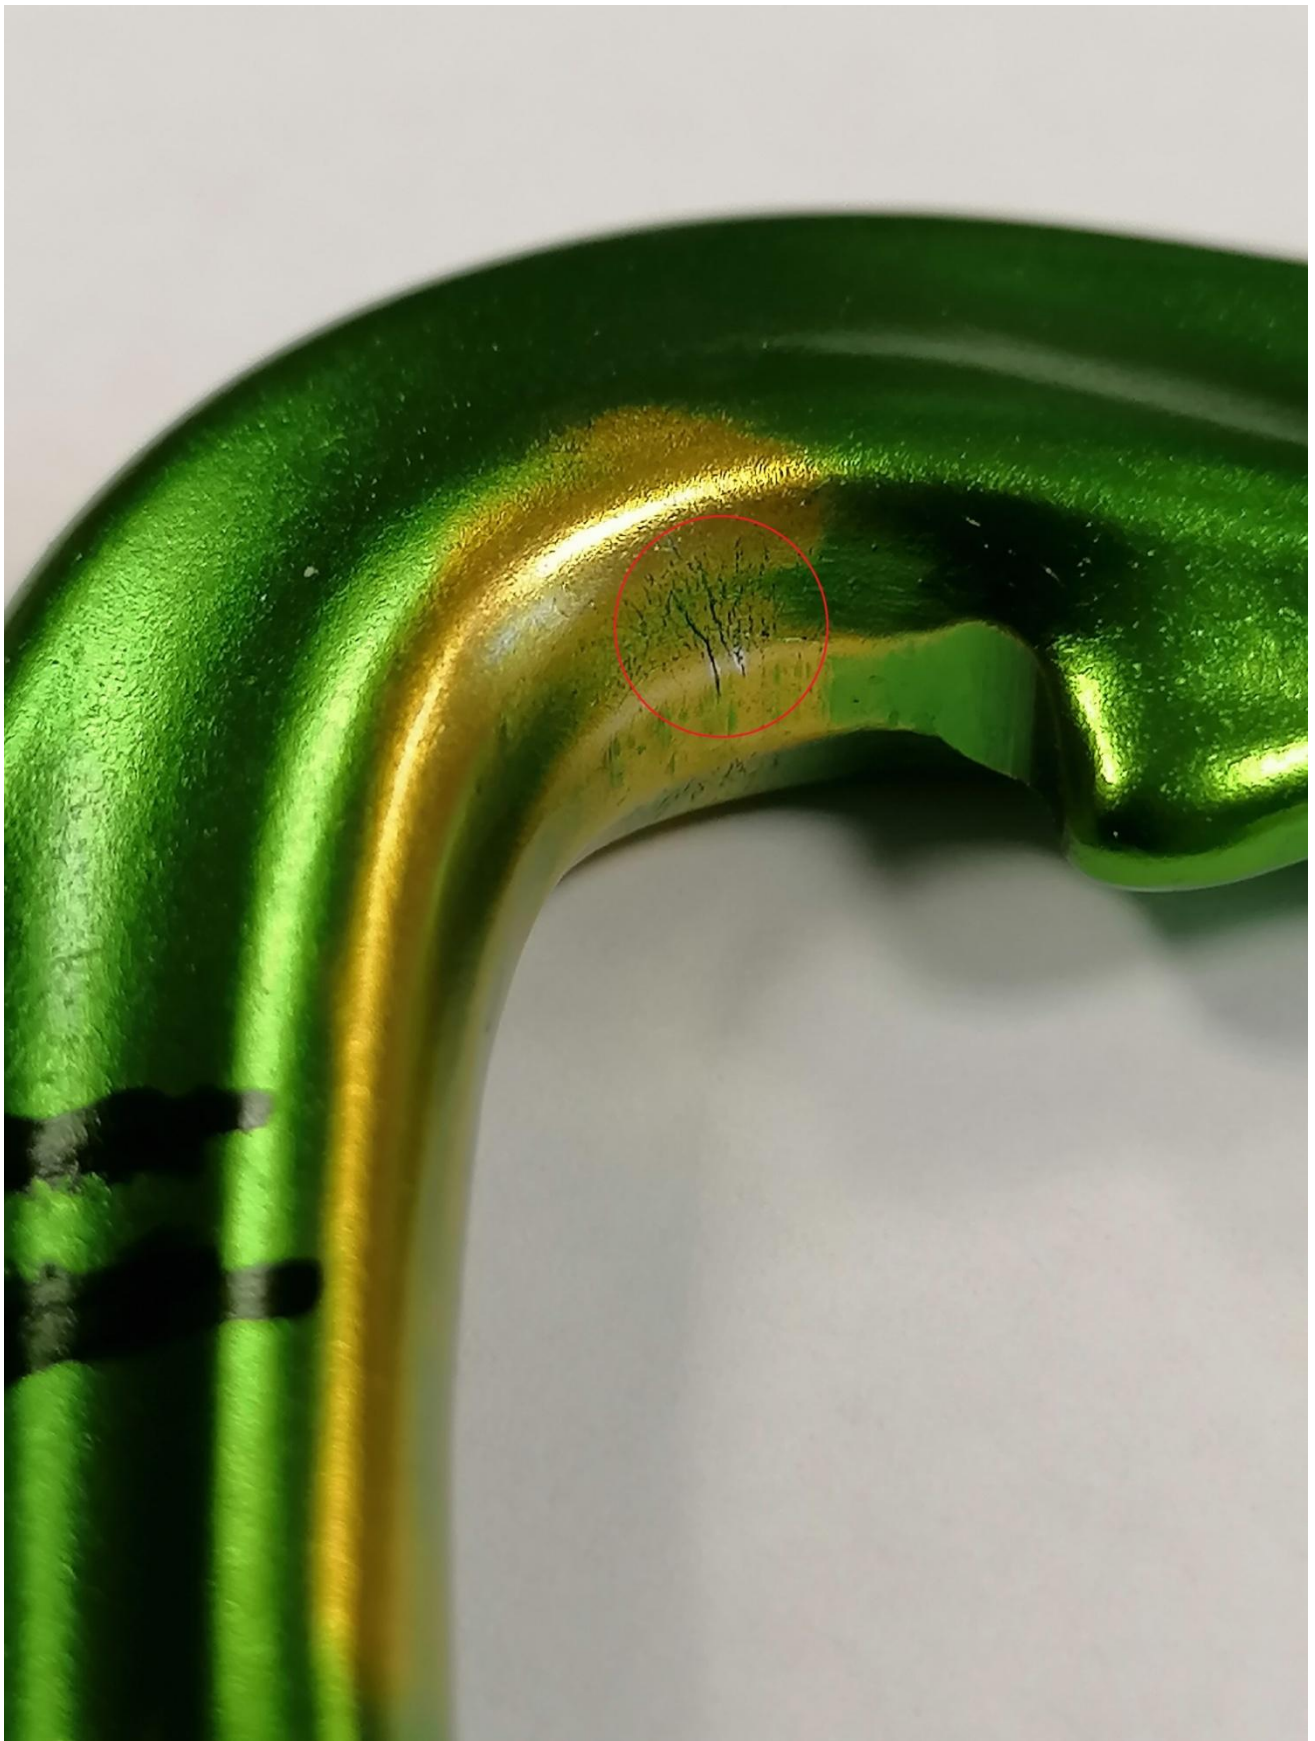
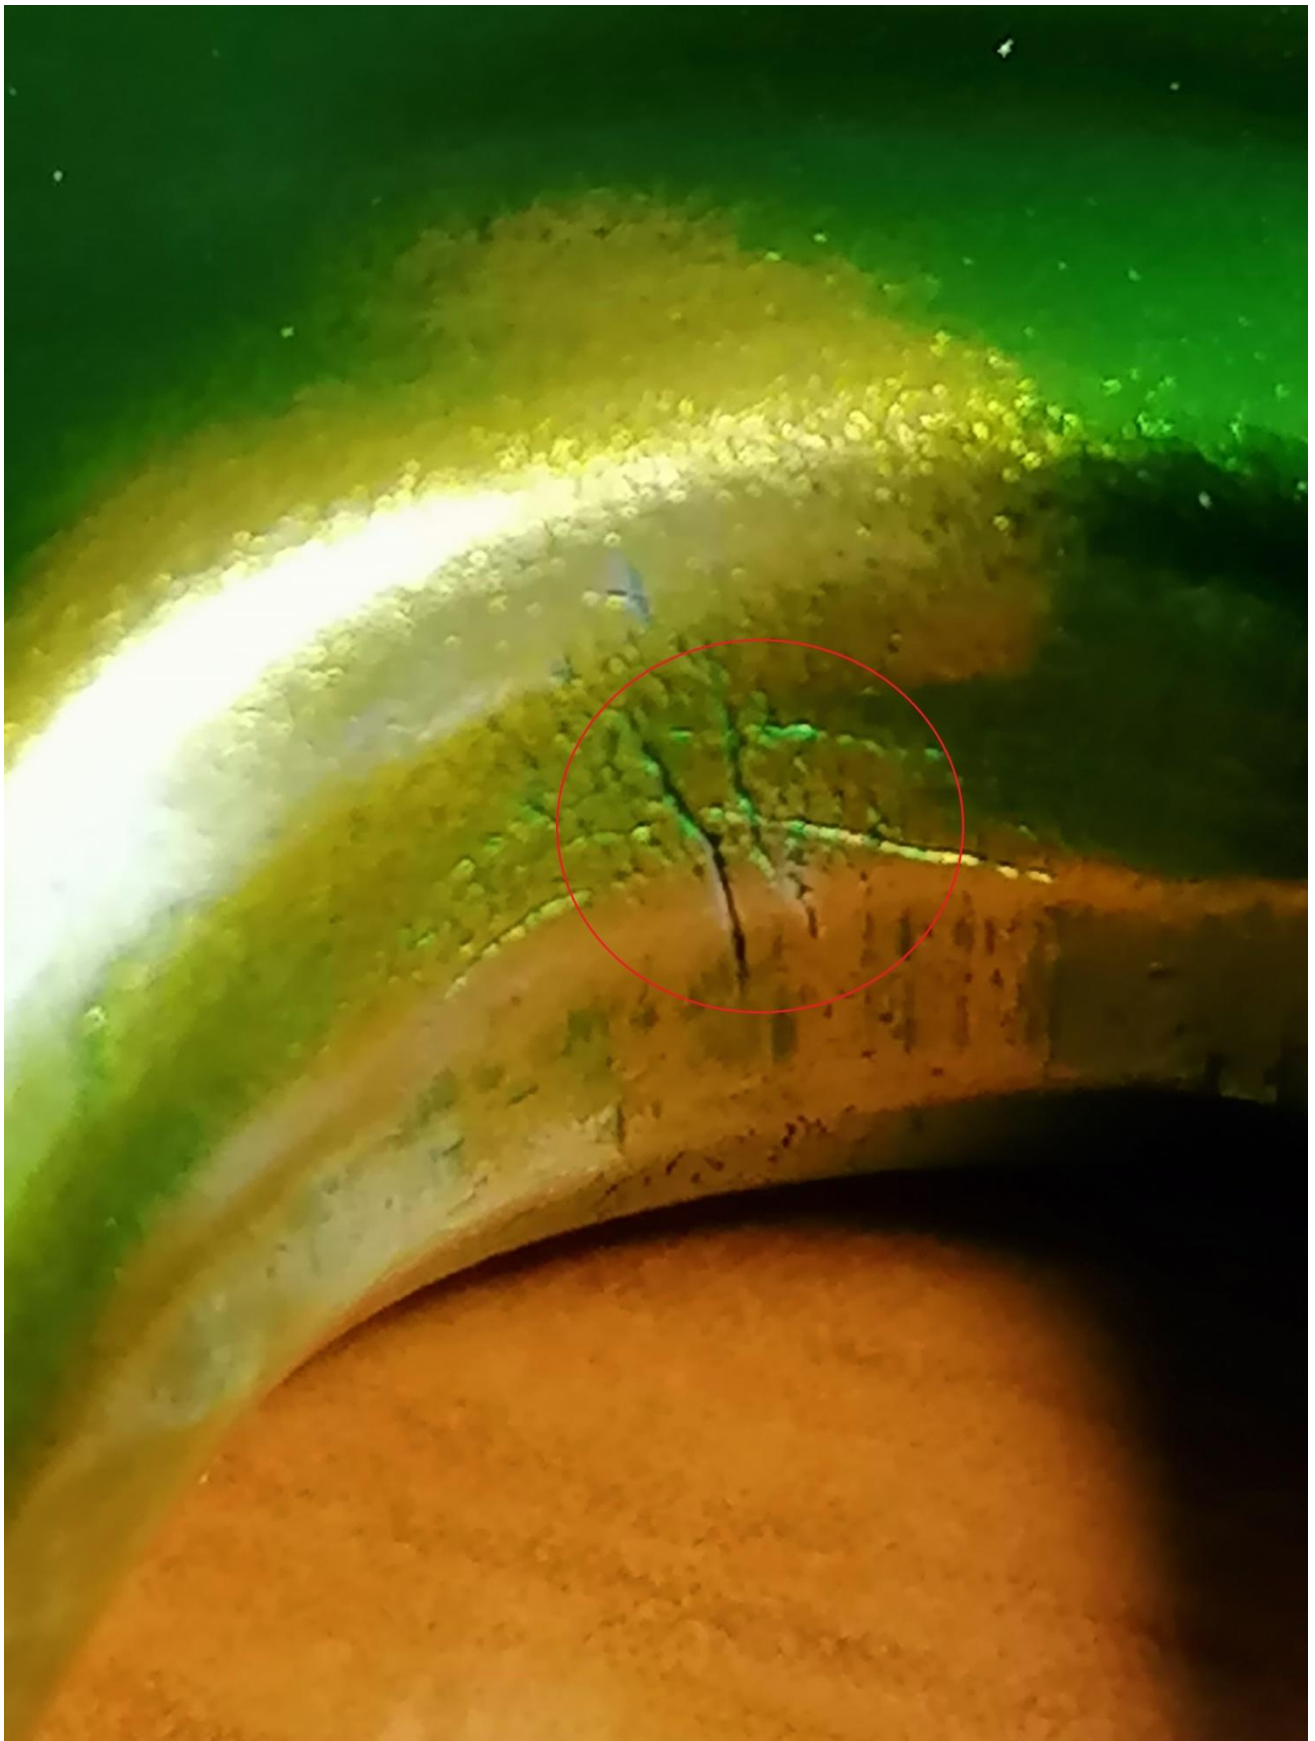
Foto HT LAA SR

Karabíny boli mnou označené ako I a II. Na karabíne č. I som pri obhliadke lupous veľkým zväčšením nenašiel znaky začínajúcich trhlín. Na karabíne č. II som našiel znaky dvoch začínajúcich trhlín. Fotografie prikladám.

**Predmetné karabíny, podľa slov vlastníka, majú jeden rok a nálet 60 hodín.  
Výrobca deklaruje životnosť 5 rokov a nálet 2000 hodín - vid'. potlač na karabínach.**

Karabíny budú odoslané k expertnému posúdeniu prostredníctvom Leteckého a námorného vyšetrovacieho útvaru.
